**Kartering och verifierande  
sedimentprovtagning  
i Norrviken  
inom LIFE IP Rich Waters  
(LIFE IPE SE 015 Rich Waters)**

Sollenkroka den 9 oktober 2017

JP Sedimentkonsult Rapport 2017:4

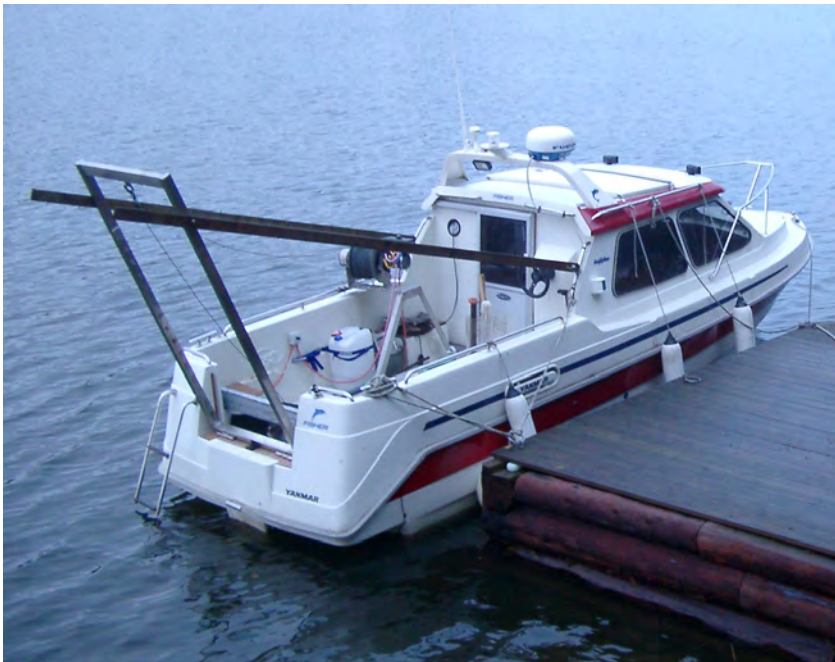
Figur 3 Undersökningsbåten R/V Perca.

*Data för provtagningsbåten R/V Perca (Fig.3)*

Längd 7,0 m, bredd 2,4 m, maxfart 23 knop, marschfart 17 knop. Provtagningsutrustning: Eldriven provtagningsvinsch som klarar Gemini-hämtare, tillgång till många typer av provtagnings-utrustning, kylskåp/frysbox. Elsystem: 12V, 240V portabelt elverk. Navigatorisk utrustning: Radar av märket Furuno, ekolod, Garmin GPS/kartplotter, VHF-radio. Kan ombaseras sjöledes eller på trailer.

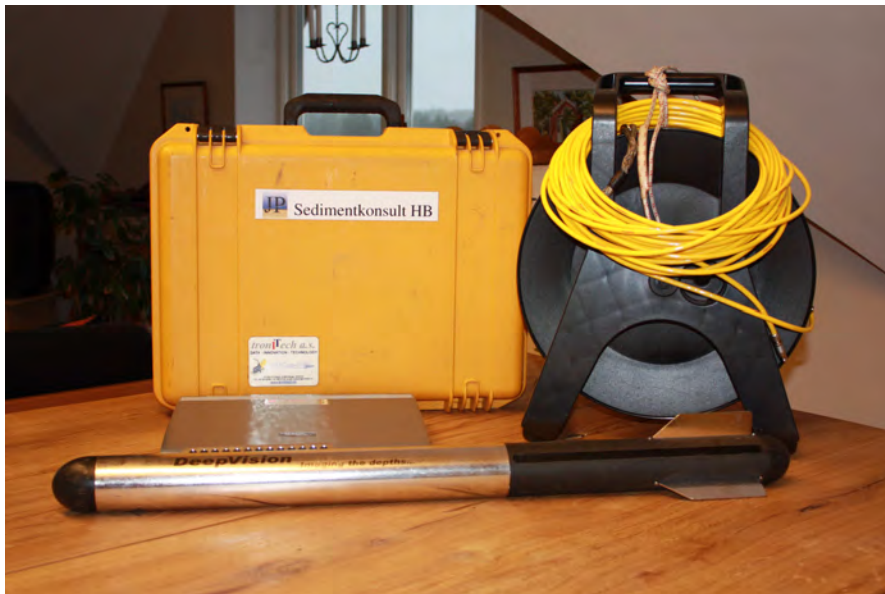
Figur 4 Portabel side scan sonar av typ DeepVision (340 KHz).

I denna studie användes en Side scan sonar av typ DeepVision (340 KHz) med towfish DeepEye 340 SS (DeepVision, 2009; Fig. 4). Svepvidden går att variera mellan 30-200 meter åt varje håll beroende på botten topografi och områdets djupförhållanden. Man kan även välja att bara scanna antingen åt styrbord eller babord. I detta arbete användes svepvidderna Sb/Bb 50/50 m.

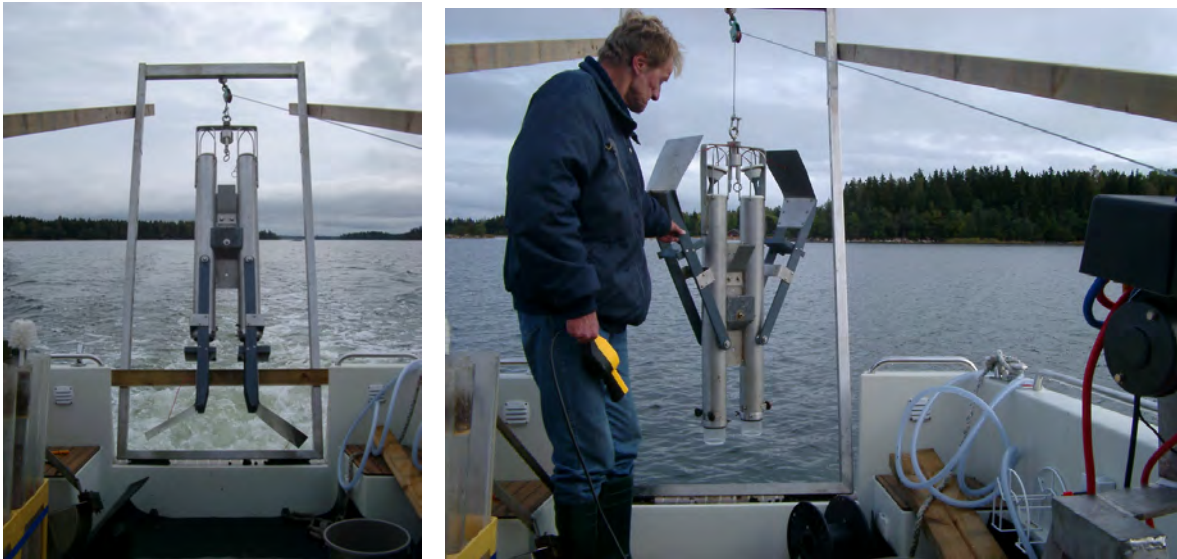
Figur 5 Vänstra bilden: Gemini-hämtaren surrad för transport. Högra bilden: Geminihämtaren laddad och redo för hugg.

Sedimentprovtagning skedde med Geminihämtare (Fig. 5). Hämtaren som även benämns Gemax, utvecklades under början av 1990-talet av den finske sedimentologen Lauri Niemistö (Winterhalter 1998). Hämtaren består av ett metallskelett i vilken man fäster två plaströr som medger fri vattenpassage på nedvägen. Två utfällda armar fungerar som låsmekanismer och slår igen då provtagaren tas upp. Detta förhindrar att sedimenten rinner ur provtagaren. Den är lätt att använda, framförallt på mjukbottenar, men kan även användas på något hårdare sediment då det går att hänga på extra vikter. Provtagningsrören är genomskinliga, vilket

medger en första kontroll av sedimentkärnornas utseende på plats i fält. Rören är 80 cm långa och har en innerdiameter på 80 mm, vilket medger att relativt stora mängder prov, 50 ml per cm från varje kärna, kan tas ut för analys. Den stora fördelen med Geminihämtaren är att den tar två sedimentkärnor samtidigt. Därmed erhålles en dubbelt så stor mängd material från varje nivå, något som är viktigt när materialkrävande analyser skall utföras för att erhålla tidstrender.

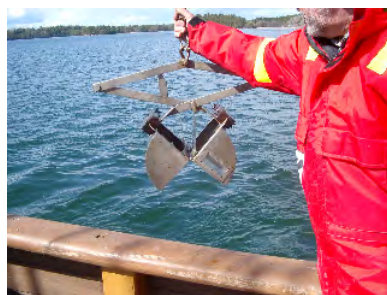
Figur 6 Ponarhämtnaren laddad och redo för hugg.

För ytsedimentprovtagning på E- och T-bottnar samt på grunt vatten användes den välbeprövade och för ytsedimentprovtagning ofta nyttjade Ponarhämtnaren (Håkanson and Jansson 1983). Den har en enkel och funktionellt tillförlitlig konstruktion (Fig. 6). Löstagbara vikter gör att den kan användas på såväl mjuka som hårda bottnar. Hämtaren medger fri vattenpassage under nedfiring. När den nått botten och draget i vajern upphör frisläpps låsmekanismen varvid hämtaren stänger när uppfirning påbörjas. Denna provtagare användes på de något hårdare bottarna i anslutning till stränderna för att fastställa djupgränsen mellan E/T- och A-bottnar.

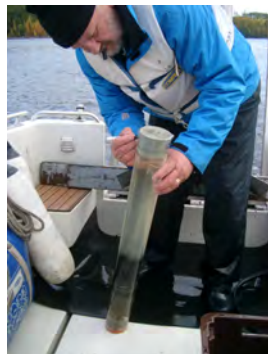
Figur 8 Preparering av sedimentkärna för transport.

Sedimentkärnorna förseglades i fält (Fig. 8) och förvarades i kylskåp (4-6 °C) i avvaktan på dokumentation och provuttag.

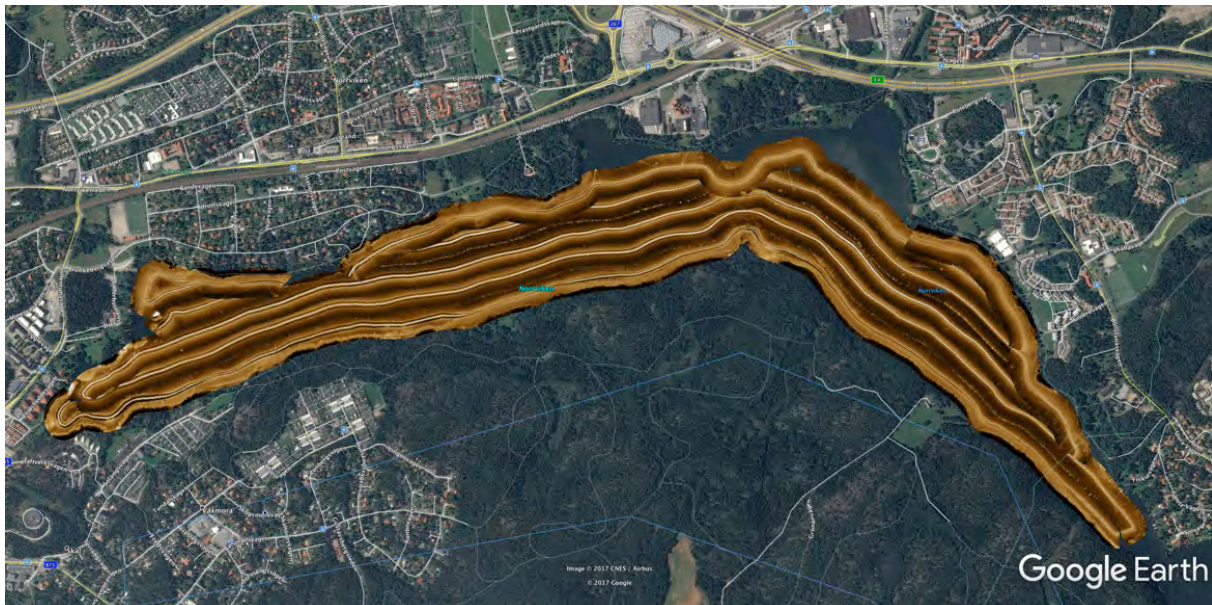
Figur 11 Sonaröversikt över studieområdet. Bilden har av framställningstekniska skäl lutats så att norr är rakt till höger i bilden.

Sonarkarteringen genomfördes längs ett antal transekter i Norrviken med ett genomsnittligt transektavstånd på ca 80 m vilket innebar att transekterna överlappade varandra med i genomsnitt 20 m (Fig. 11).

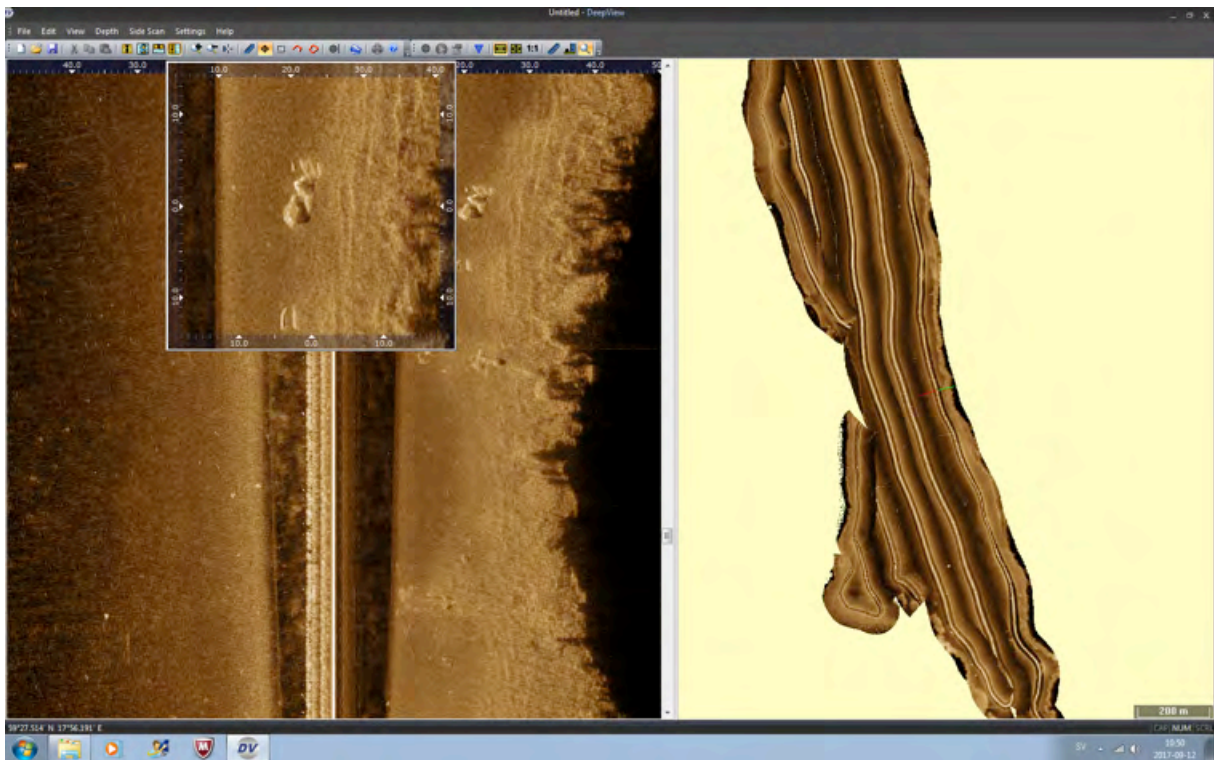
Figur 15 Stenblock längs den sydöstra stranden av Norrviken (Lat 59°27,513' Long 17°56,188').

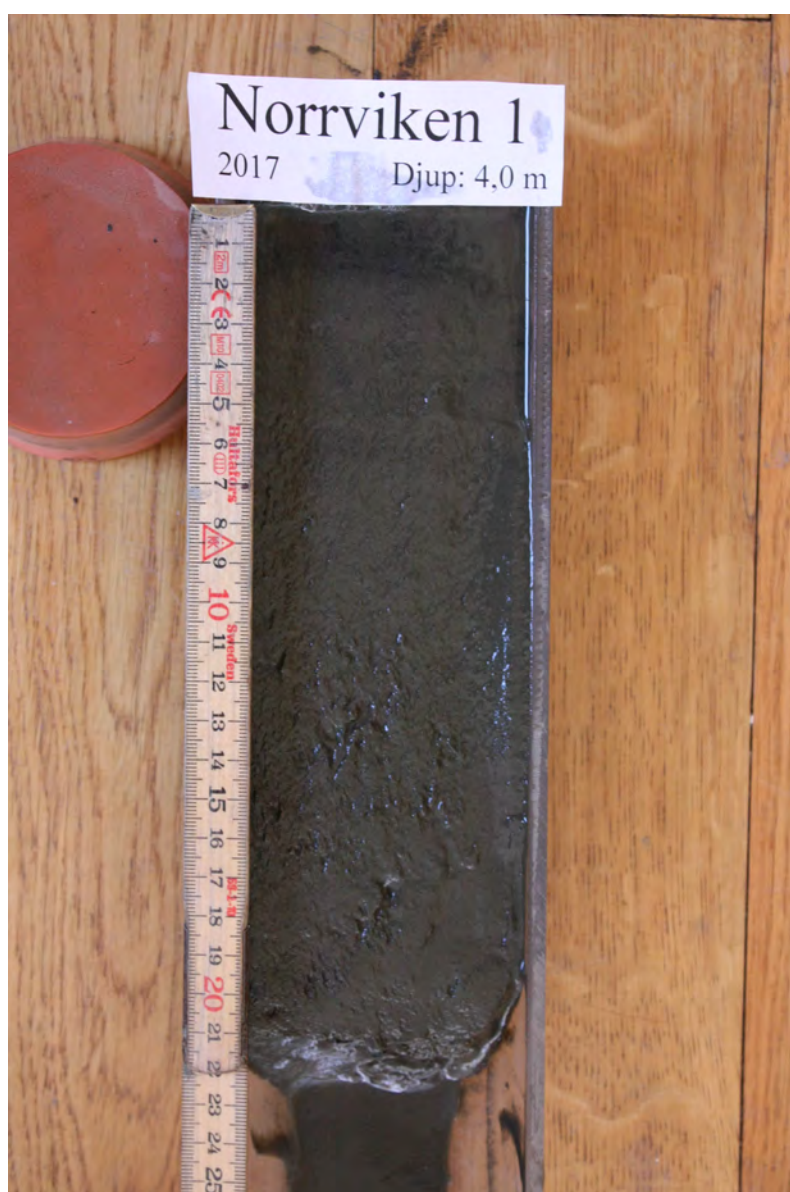
**Station N1**

Vattendjup: 4,0 m

Fältkaraktäristik: Oxiderad yta. Överst brunaktig lergyttja successivt allt fastare och alltmer olivgrön. A-botten.

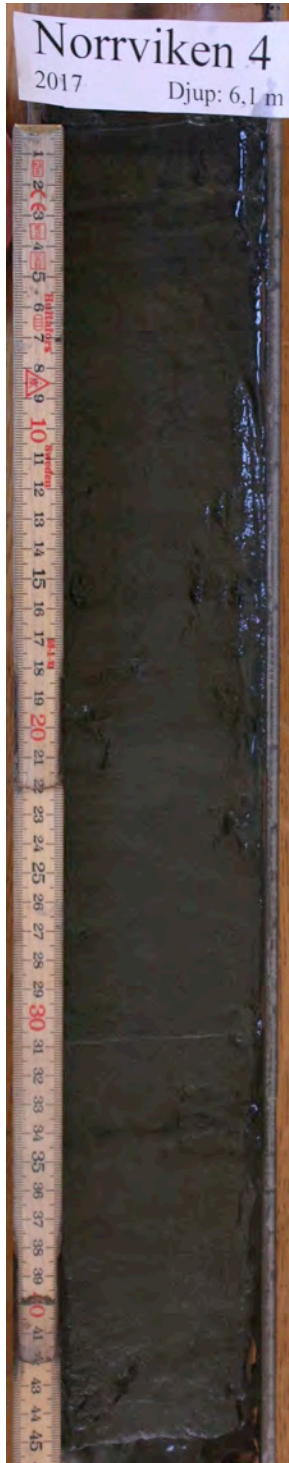
**Station N4**

Vattendjup: 6,1 m

Fältkaraktäristik: Oxiderad yta, allt fastare nedåt. A-botten.

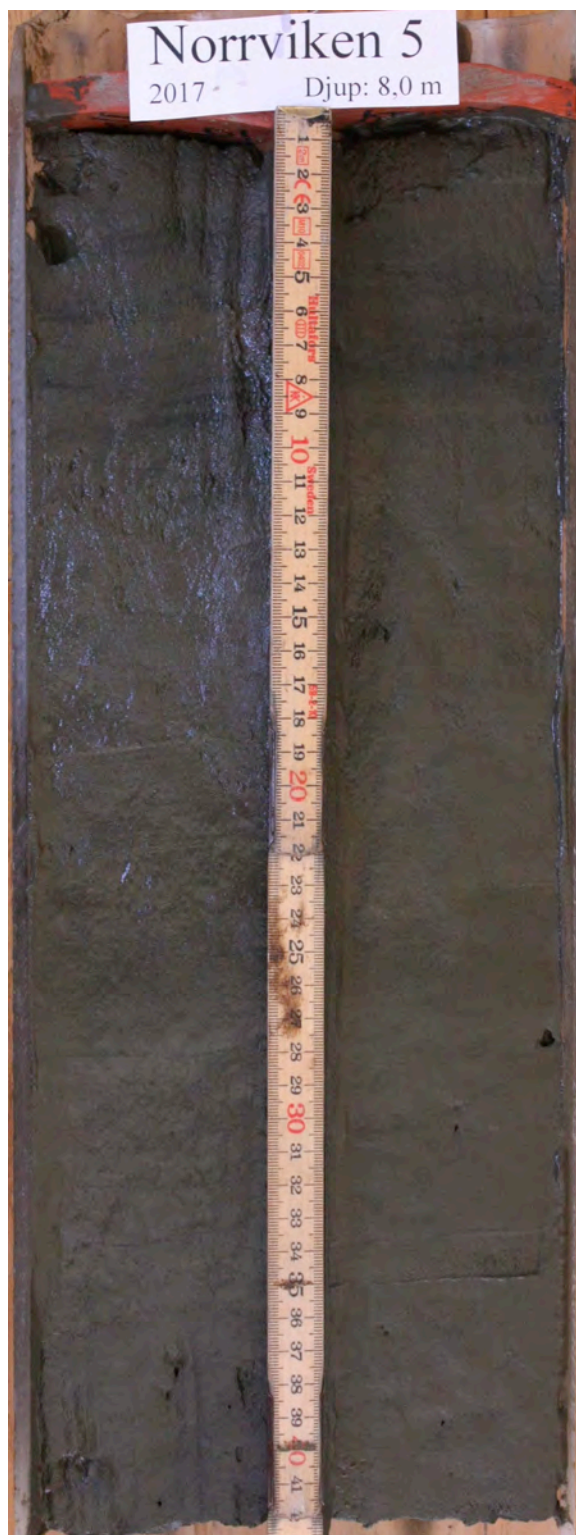
**Station N5**

Vattendjup: 8,0 m

Fältkaraktäristik: Oxiderad yta, allt fastare nedåt. A-botten.

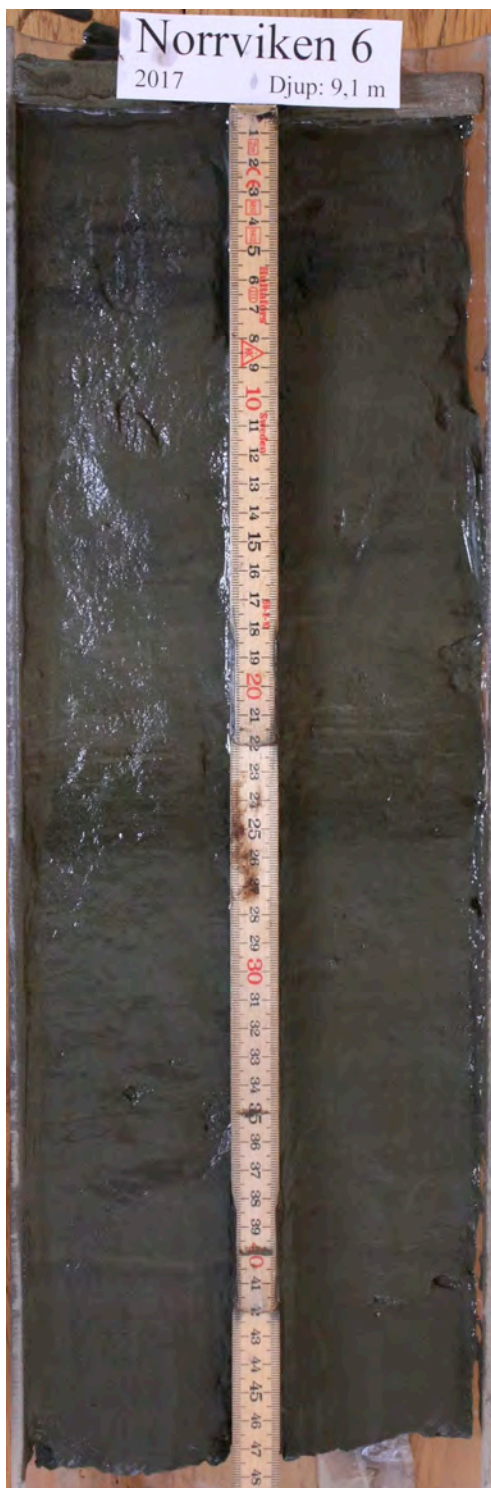
**Station N6**

Vattendjup: 9,1 m

Fältkaraktäristik: Oxiderad yta, allt fastare nedåt. A-botten.

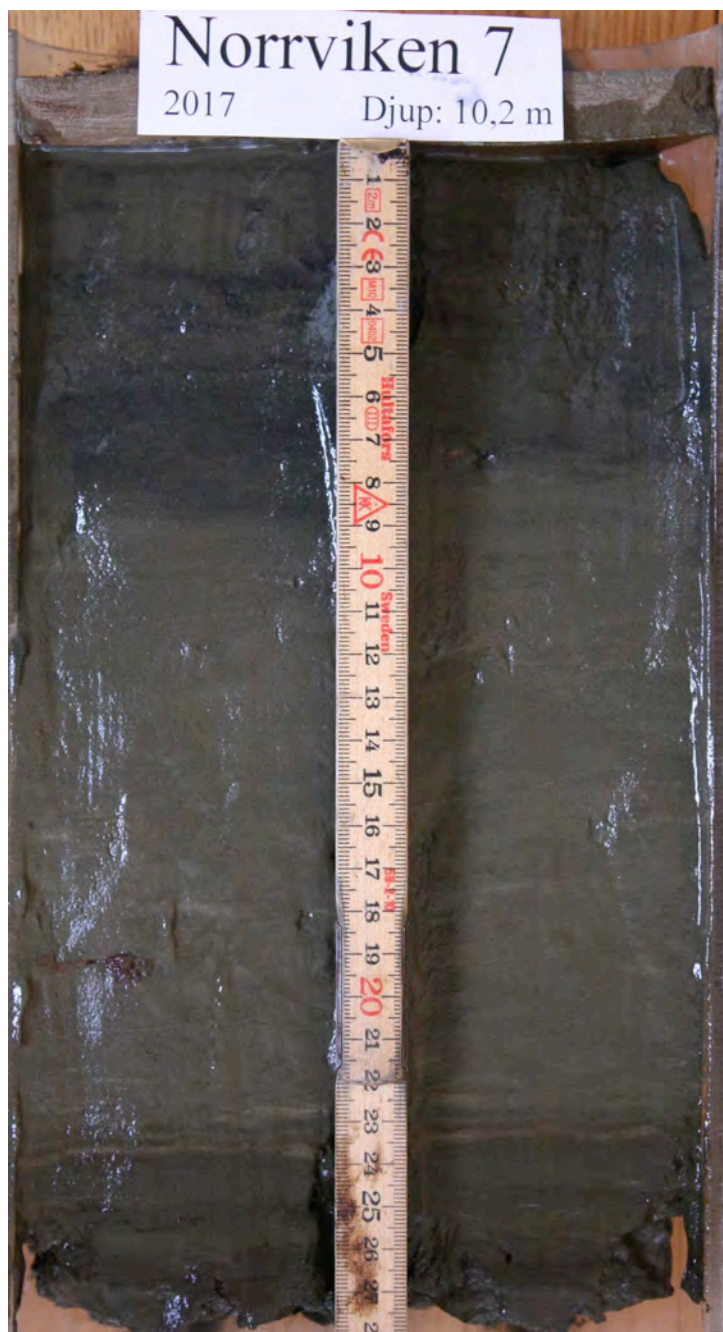
**Station N7**

Vattendjup: 10,2 m

Fältkaraktäristik: Oxiderad yta, allt fastare nedåt. A-botten.

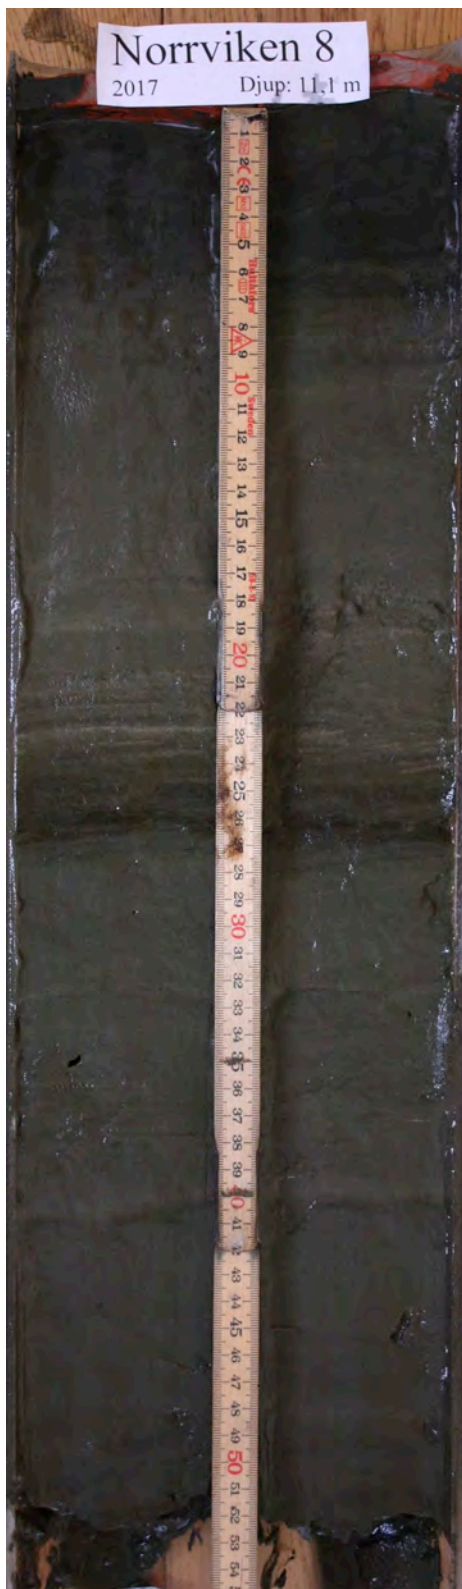
**Station N8**

Vattendjup: 11,1 m

Fältkaraktäristik: Oxiderad yta men mörkare skikt en bit ned. A-botten.

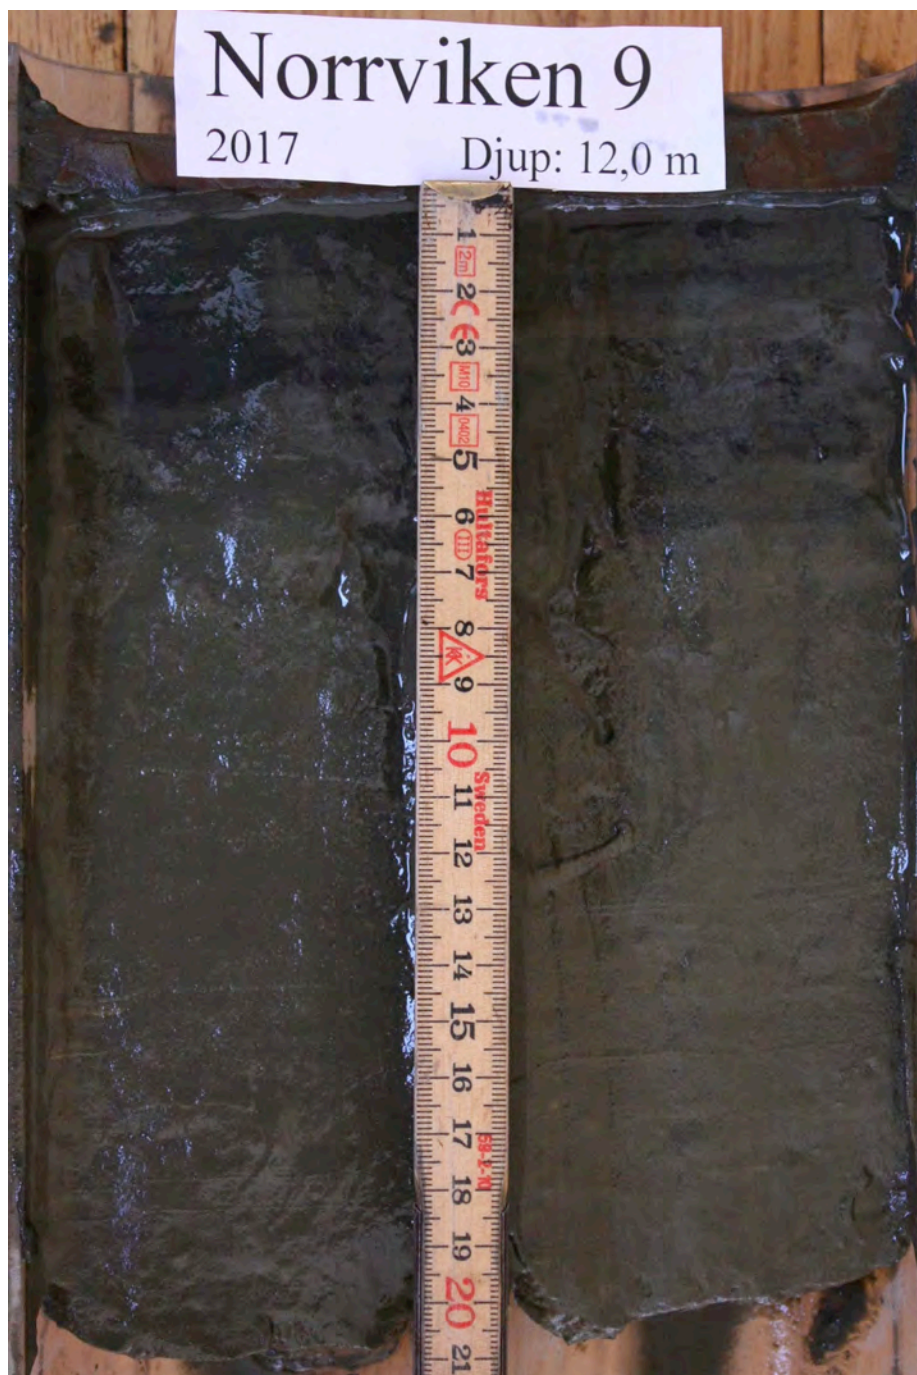
**Station N9**

Vattendjup: 12,0 m

Fältkaraktäristik: Oxiderad yta men mörkare skikt en bit ned. A-botten.

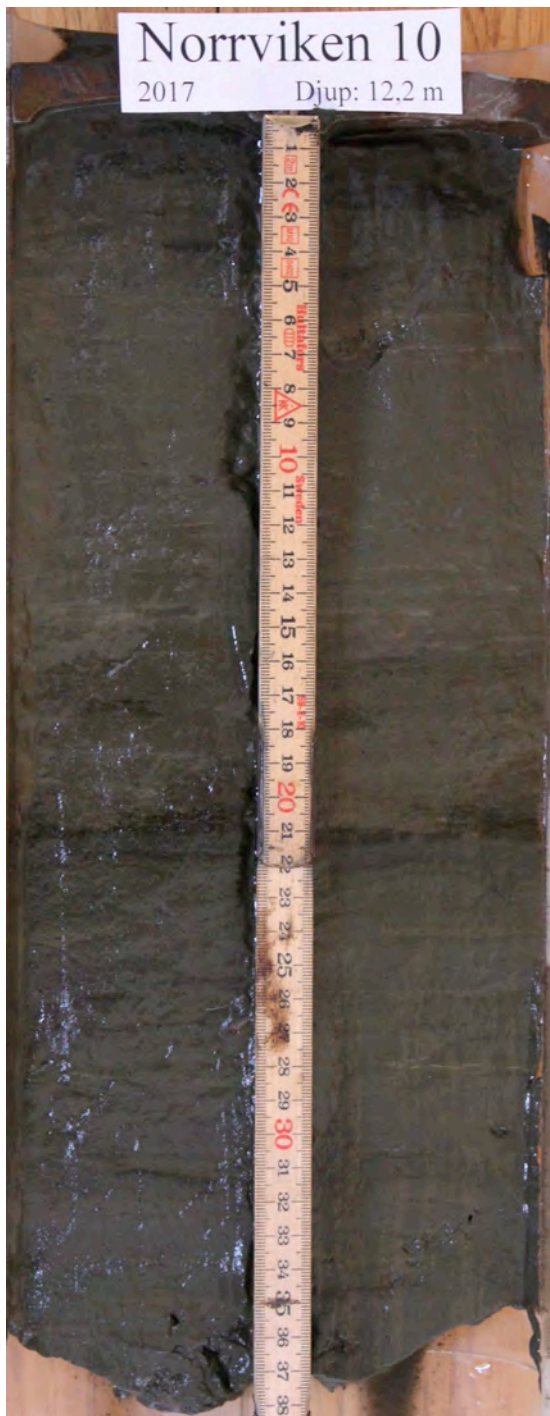
**Station N10**

Vattendjup: 12,2 m

Fältkaraktäristik: Oxiderad yta men mörkare skikt en bit ned. A-botten.
