# Sedimentkonsult HB

## Metaller och organiska miljöföroreningar i Drevviken 2017

av  
Per Jonsson

JP Sedimentkonsult Rapport 2018:6.

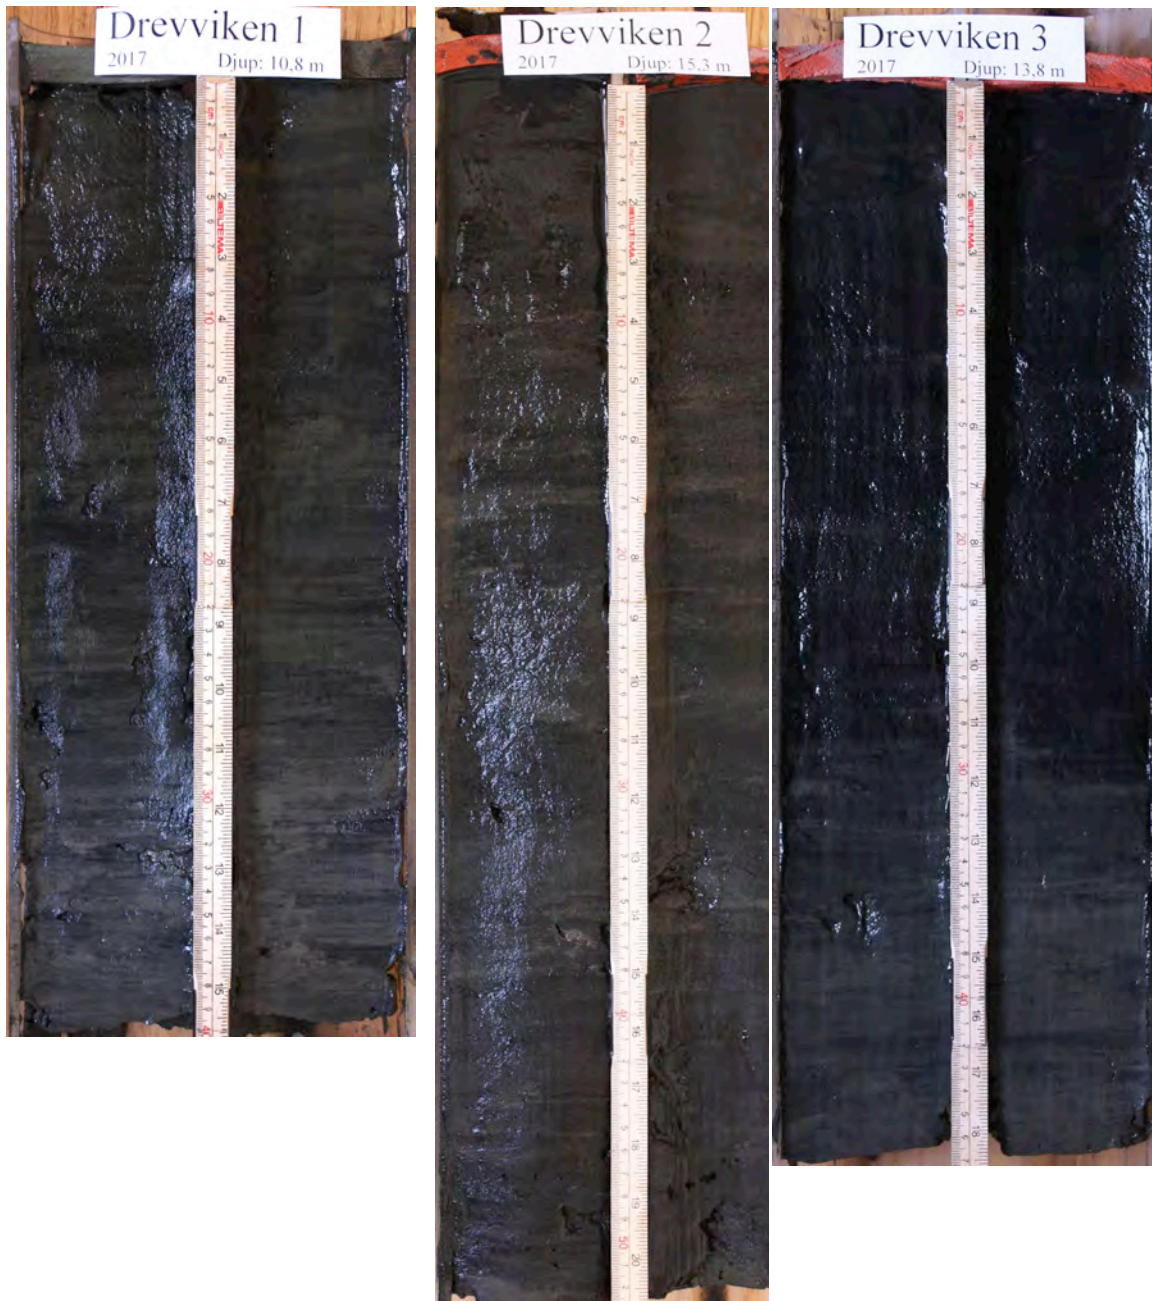
Sedimentkärnor togs på 3 sedimentstationer i Drevviken (Fig. 8). Samtliga kärnor uppvisar mer eller mindre tydliga strukturer igenom hela lagerföljden (Fig. 9). Sedimentet från Drevviken 3 liknar de två andra kärnorna från ca 30 cm och nedåt. Ovanför 30 cm är dock sedimentet nästan svart utan tydliga synliga strukturer.

Figur 9 Sedimentkärnor från Drevviken. Bildernas förstoringar har justerats så att profilernas djup ska kunna jämföras.

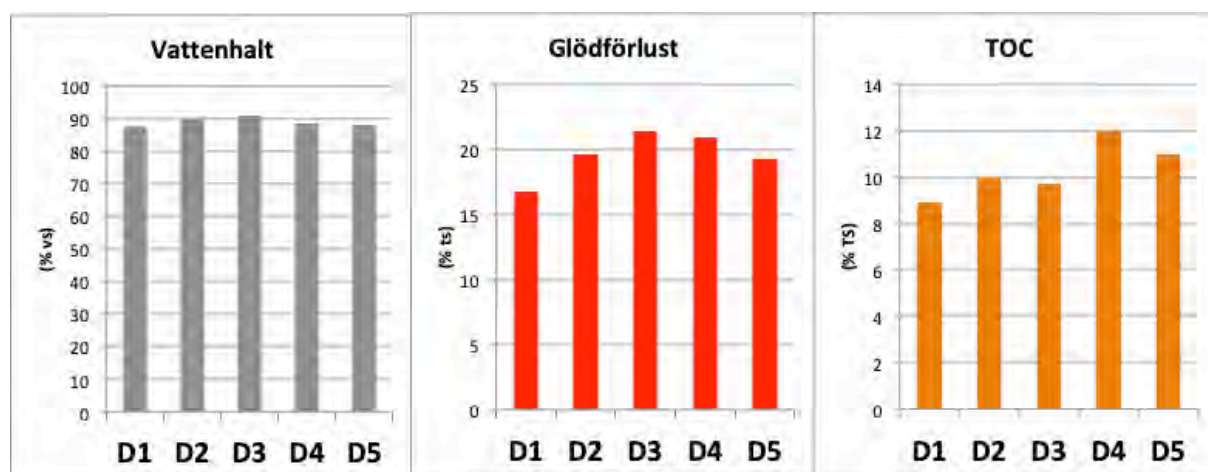
Figur 10 Vattenhalt, glödförlust och TOC i ytsediment (0-2 cm) från Drevviken.

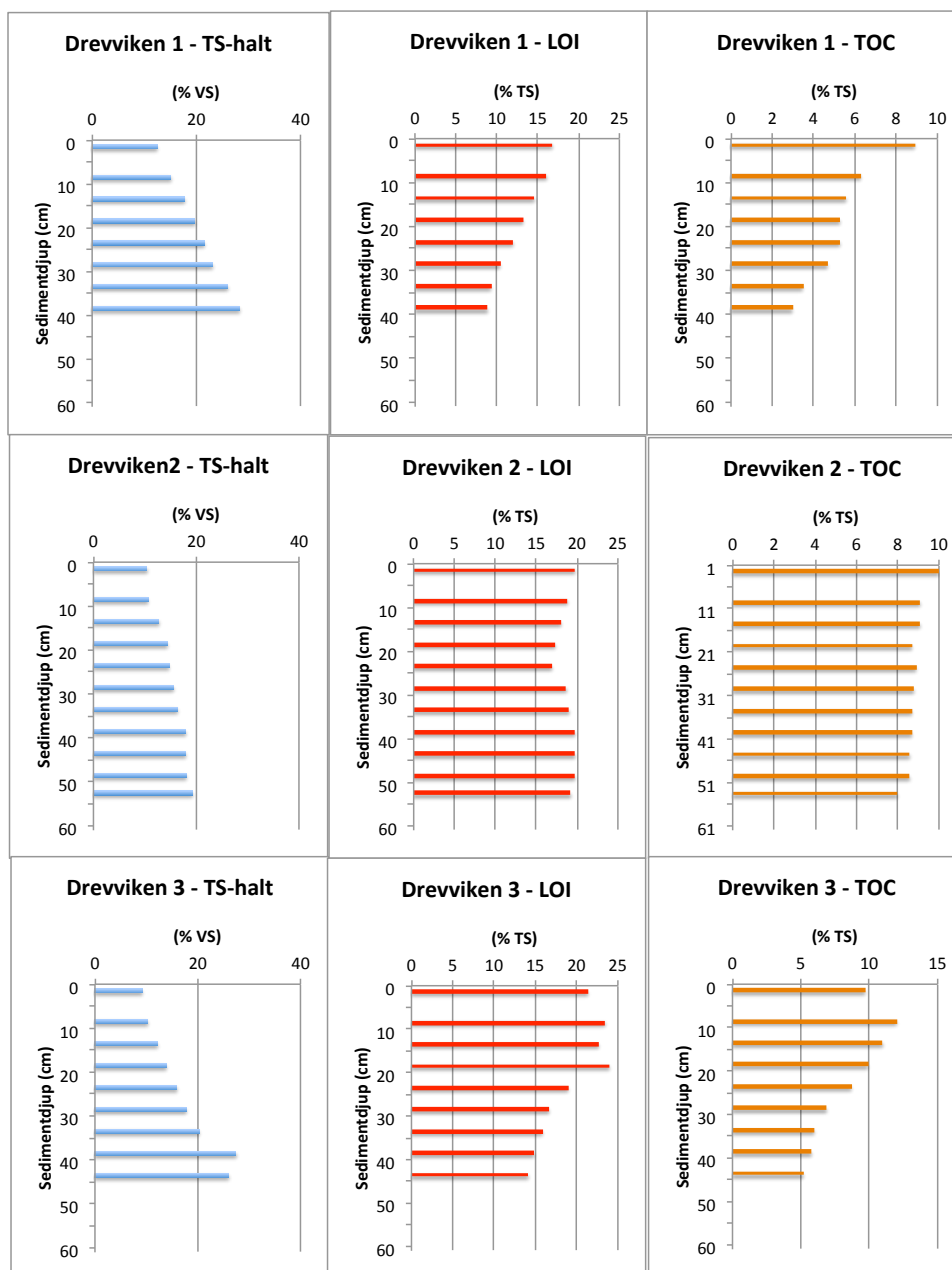
Profilerna av TS, LOI och TOC i sedimentkärnorna D3, D4 och D5 (Fig. 11) visar klart att dessa kärnor är tagna från goda ackumulationsbottnar. Såväl LOI som TOC har mycket likartade haltförlopp i D1 och D3. D2 uppvisar ett mer utdraget haltförlopp som indikerar en större sedimentackumulering på denna station som ligger mitt i Trångsund och har det högst uppmanade djupet i Drevviken, 15,3 m.

Figur 11 Vattenhalt, glödförlust (LOI) och totalt organiskt kol (TOC) i tre kärnor från Drevviken.

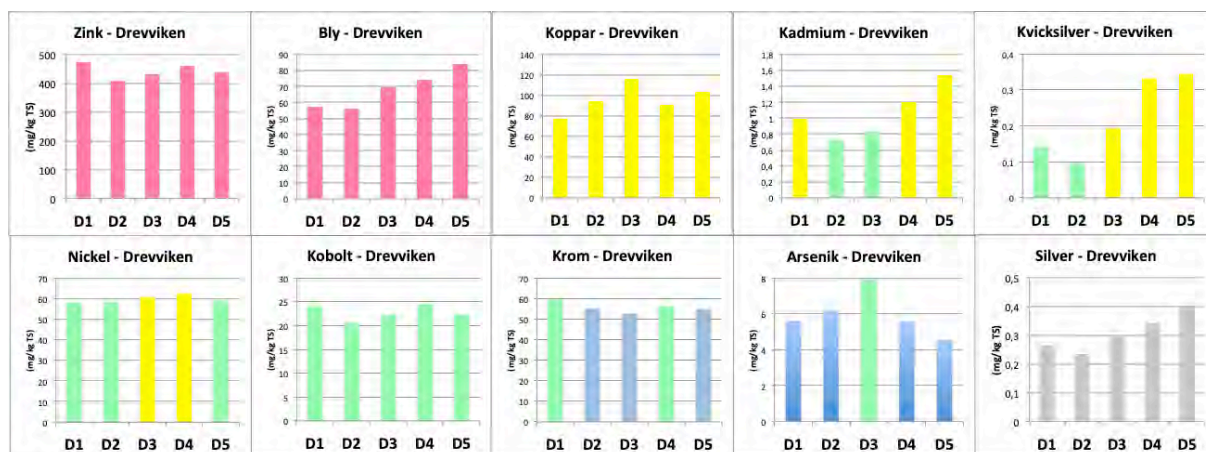
I figur 13 har metallhalterna i Drevvikens ytsediment arrangerats i fallande skala. Längst upp till vänster finns metallen med den högsta halten och längst ned till höger den med de lägsta halterna. Zink- och blyhalterna uppvisar stor avvikelse från bakgrundsvärdena. Koppar-, kadmium- och kvicksilverhalterna visar tydlig avvikelse från bakgrundshalterna i de flesta av stationerna från Drevviken. Nickelhalterna har liten avvikelse utom på två stationer som ligger strax över gränsvärdet för tydlig avvikelse. Kobolt uppvisar liten avvikelse på alla stationer. Krom och arsenik har ingen eller liten avvikelse. Silverhalterna är låga i förhållande till det regionala bakgrundsvärdet (0,1 mg/kg TS; Jonsson 2018).

Figur 13 Metaller i ytsediment (0-2 cm) från Drevviken. Halterna är klassade enligt färgskalan i tabell 1.

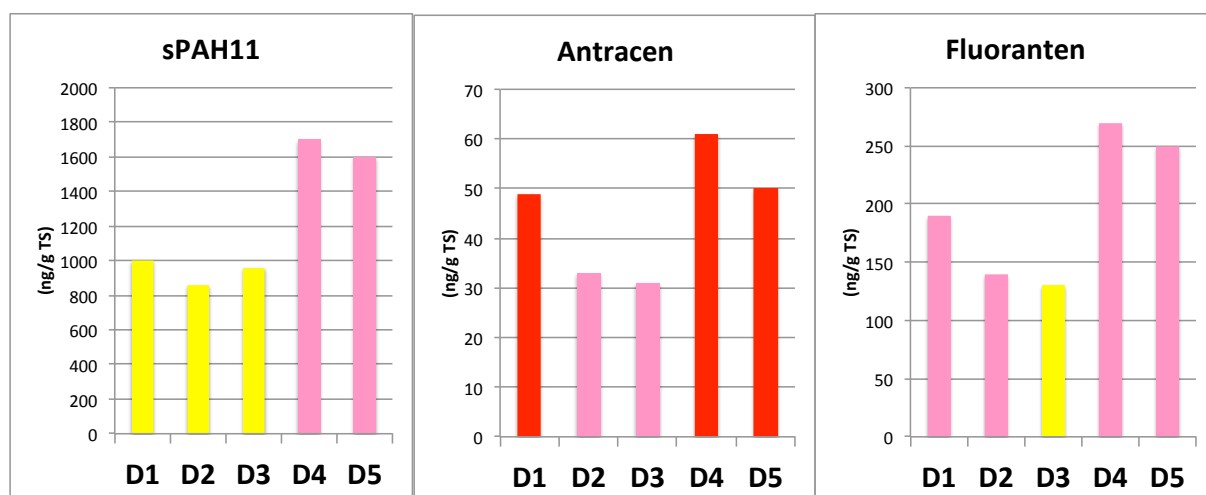
Polycykliska aromatiska kolväten i form av sPAH11 (d.v.s. fenantren, antracen, fluoranten, pyren, bens(a)antracen, chrysen, bens(b)fluoranten, bens(k)fluoranten, bens(a)pyren, bens(ghi)perylen och indeno(cd)pyren) uppvisar i relation till de svenska bedömningsgrunderna höga eller medelhöga halter i Drevvikens ytsediment (Fig. 14). Av de enskilda kongenerna har antracen höga eller mycket höga halter och även fluoranten ligger på de flesta undersökta stationerna inom intervallet för hög halt.

Figur 14 sPAH11, antracen och fluoranten i ytsediment (0-2 cm) från Drevviken.

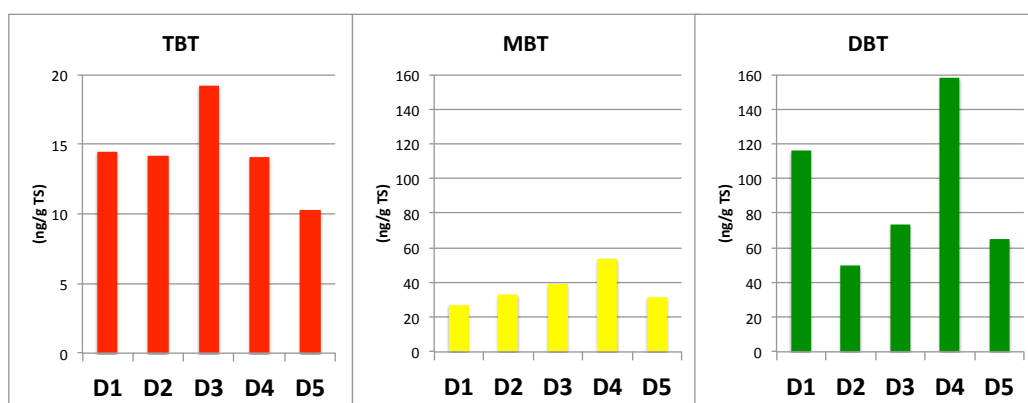
För TBT anges i Havs- och vattenmyndighetens riktlinjer för klassificering och miljö kvalitetsnormer avseende ytvatten (HVMFS 2015:4) att gränsvärdet för uppnående av god kemisk status i sediment skall ligga på 1,6  $\mu\text{g}/\text{kgTS}$  för TBT normerat till 5 % kolhalt (TOC). Medelkolhalten i ytsediment (0-2 cm) från Drevviken är 10,3 %, vilket leder till att gränsvärdet blir 3,3  $\mu\text{g}/\text{kgTS}$ . Medelhalten i Drevvikens ytsediment är 14,5  $\mu\text{g}/\text{kgTS}$  (Fig. 15), vilket är drygt 4 gånger högre än det normaliserade gränsvärdet för god kemisk status.

Figur 15 MBT, DBT, TBT i ytsediment (0-2 cm) från Drevviken.

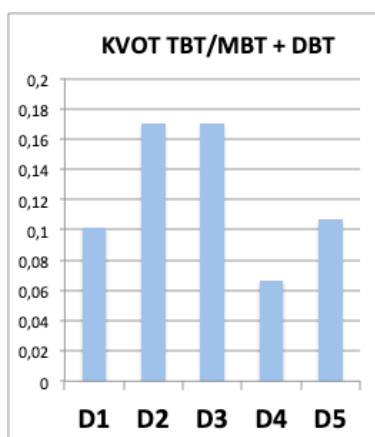
Bengtsson och Cato (2011) hävdar att kvoten tributyltenn (TBT) / (monobutyltenn (MBT) + dibutyltenn (DBT)) i sediment är ett bra uttryck för om nytillskott av TBT sker eller ej. En kvot  $<0,8$  innebär inte ett nytillskott medan kvoter i intervallet  $0,8-1,0$  och  $1,0-1,5$  innebär ett litet respektive märkbart nytillskott. Är kvoten  $>1,5$  anses nytillskottet vara stort. Kvoten används för att diskutera eventuellt nytillskott av TBT. I Drevvikens ytsediment varierar kvoten mellan ca  $0,06$  och  $0,17$  (Fig. 16), vilket indikerar att tillförseln idag är liten av TBT.

Figur 16 Kvoten TBT/MBT+DBT i ytsediment (0-2 cm) från Drevviken.

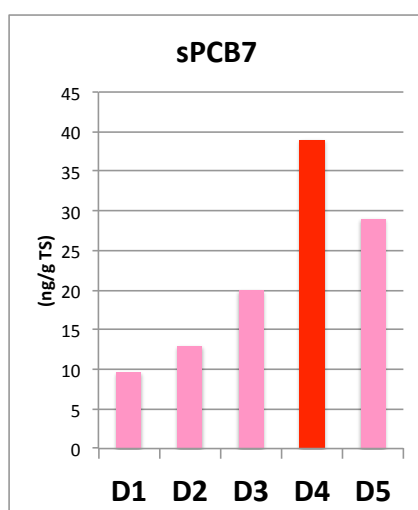
Halterna av sPCB7 i Drevvikens ytsediment är höga (Fig. 17; klass 4 i de svenska bedömningsgrunderna) och på en station (D4) mycket hög. Halterna i Drevviken idag är i genomsnitt hälften av vad sPCB7-halterna låg på i Östersjöns sediment omkring 1970 (Jonsson and Kankaanpää 2003), då mycket allvarliga effekter på biota registrerades i Östersjön (Bernes 2000).

Figur 17 sPCB7 i ytsediment (0-2 cm) från Drevviken.

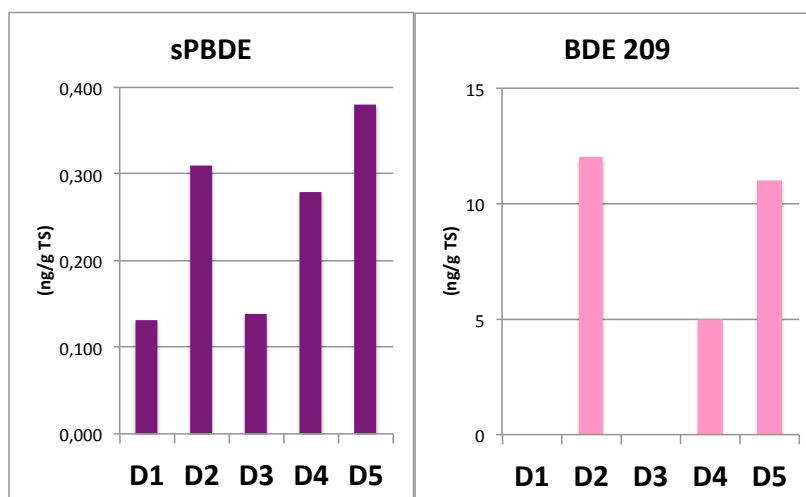
De polybromerade difenyletrarna i form av summaparametern sPBDE är detekterbara på alla fem provtagningsstationerna (Fig. 18). sPBDE utgörs av kongenerna #28, #47, #99, #100, #153 och #154. Dessa ämnen ersatte från 1970-talet PCB som flamskyddsmedel när PCB-användningen vid denna tid förbjöds i Östersjöområdet (Bernes 2000). Kongenen #209 ingår inte i sPBDE, men detekterades i tre ytprover i halter som enligt bedömningsgrunderna från 2017 är att betrakta som höga (Fig. 18).

Figur 18 sPBDE och BDE 209 i ytsediment (0-2 cm) från Drevviken.

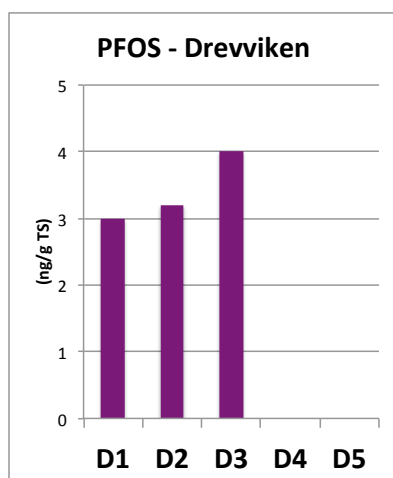
PFOS har analyserats i tre av stationerna från Drevviken och halterna ligger på mellan 3 och 4 ng/g TS (Fig. 19). Än så länge finns inte så mycket data på PFOS i sediment i Sverige. En

Figur 19 PFOS i ytsediment (0-2 cm) från Drevviken.

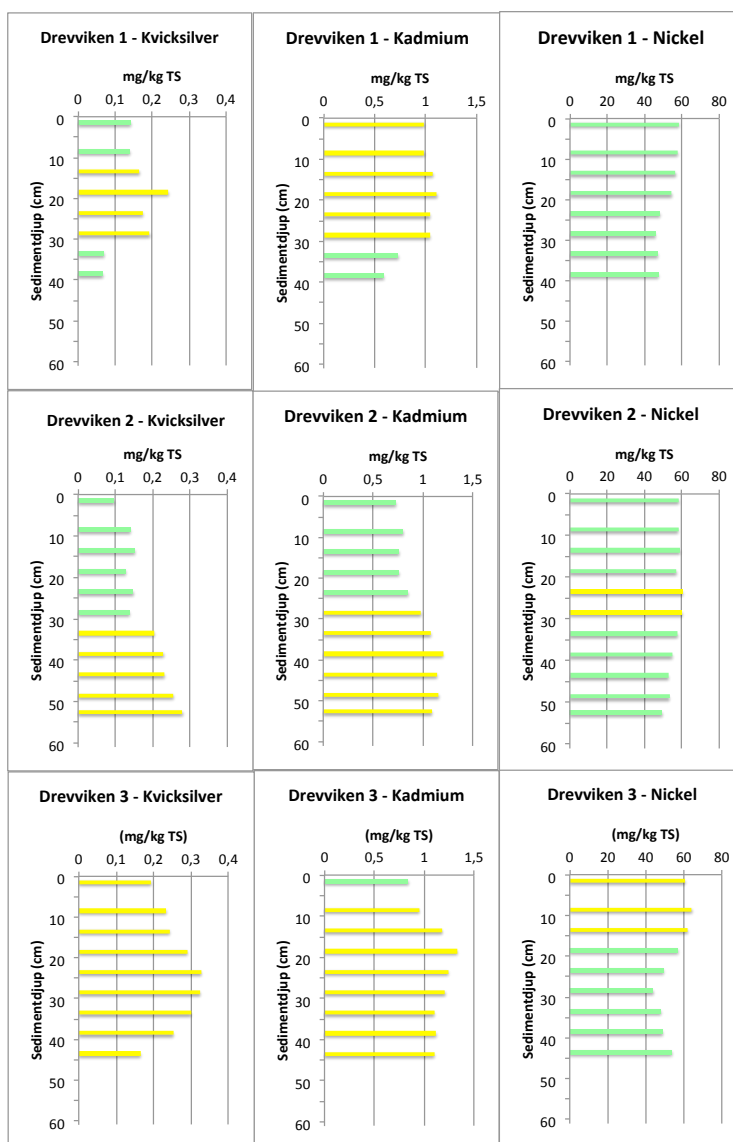
Även haltprofilerna för kvicksilver och kadmium (Fig. 21) har ett likartat utseende som profilerna för zink, bly och koppar. Kopparpiken i Drevviken 3 är mycket större och ligger

Figur 21 Kvicksilver, kadmium och nickel i tre sedimentkärnor från Drevviken.

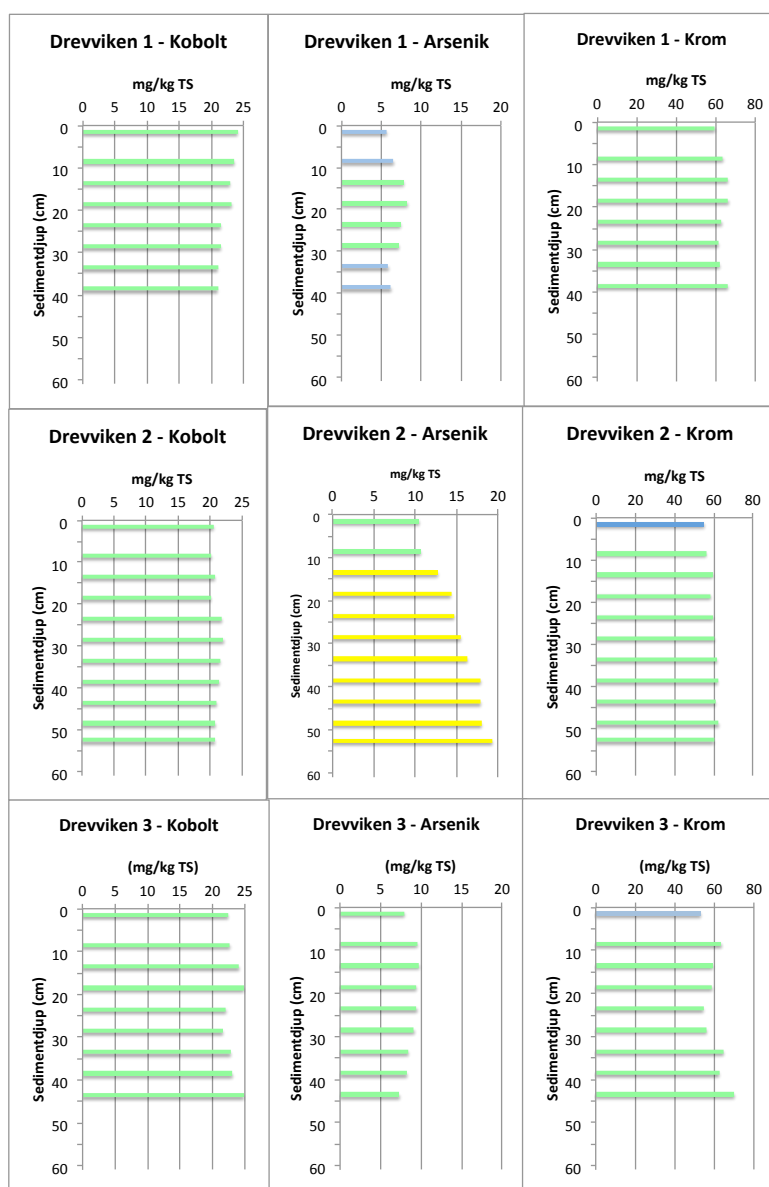
Haltprofilerna för kobolt, arsenik och krom (Fig. 22) beskriver inga tydliga trender utom för möjligen arsenik i Drevviken 2. Halten i ytsedimentet i stort sett halveras i förhållande till den nedre delen av kärnan, där den uppvisar tydlig avvikelse. I övrigt uppvisar dessa ämnen liten eller ingen avvikelse från bakgrunden.

Figur 22 Kobolt, arsenik och krom i tre sedimentkärnor från Drevviken.

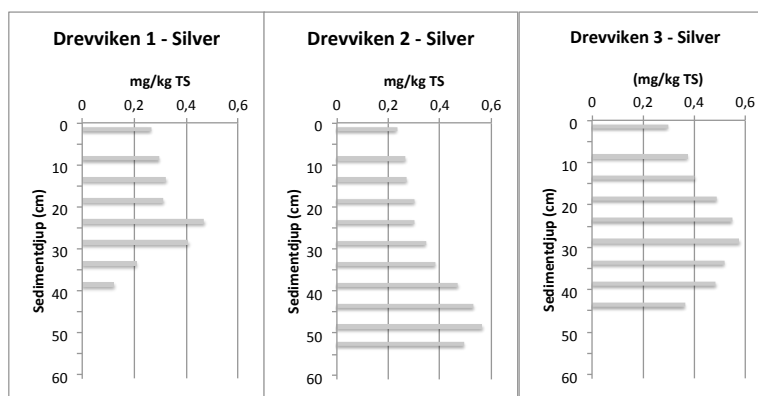
Silverhalterna beskriver mycket konsistenta och tydliga trender i de tre analyserade kärnorna trots att halterna bara varierar mellan 2 och 6 gångers förhöjning av bakgrunden. Trenderna liknar sPCB7-fördelningarna, men pikvärdena för silver är något senare än PCB i alla kärnorna.

Figur 24 Silver i tre sedimentkärnor från Drevviken.

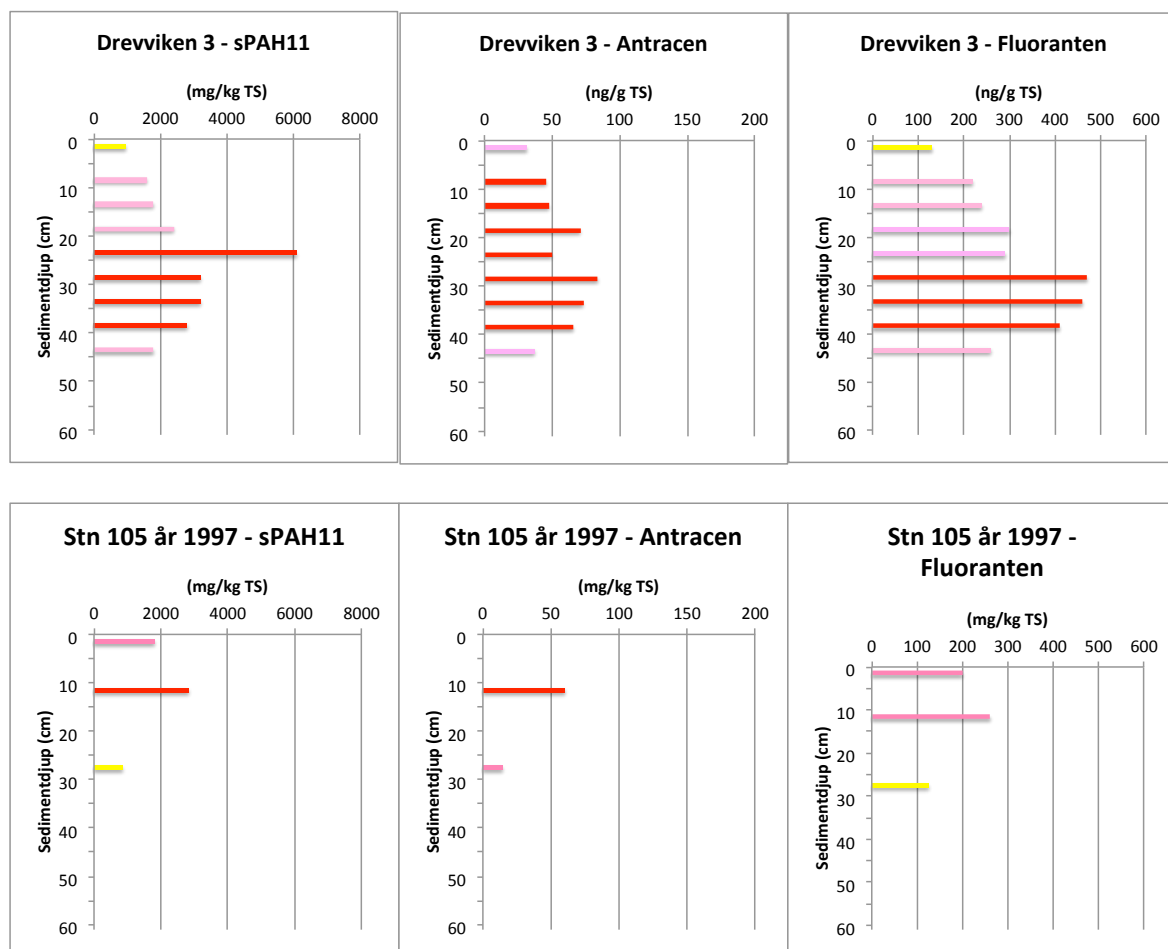
Vid undersökningen av sedimenten i Stockholms sjöar och fjärdar 1997 (Östlund et al. 1998) togs en av tre sedimentkärnor i Drevviken på ungefär samma plats som Drevviken 3 i föreliggande undersökning. En jämförelse av haltprofilerna från de båda undersökningarna som genomförts med 20 års intervall har resultaten sammanställts i en och samma figur (Fig. 25). Likartade haltförlöpp kan konstateras om man antar att sedimenttillväxten mellan provtagningarna varit 15-20 cm.

Figur 25 Haltprofiler för sPAH11, antracen och fluoranten från två undersökningar som genomförts med 20 års mellanrum. Överst: Resultat från kärnan Drevviken 3 i föreliggande studie 2017. Underst: Resultat från kärnan 105 i undersökningen från 1997 (Östlund et al. 1998).

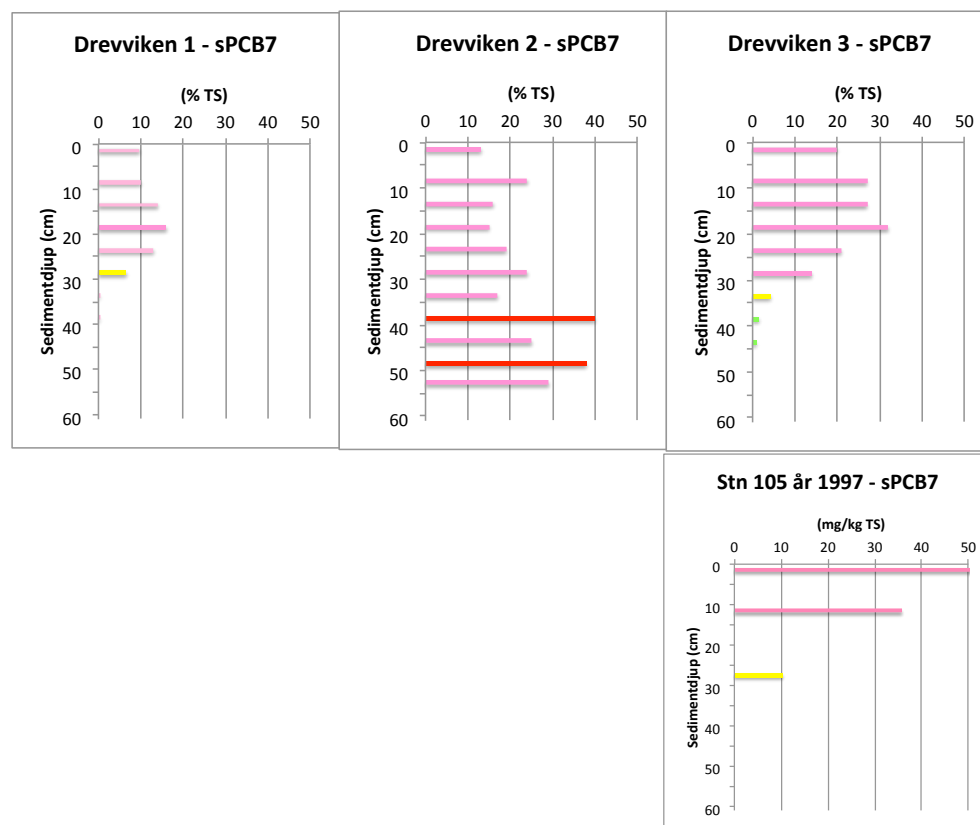
Som ovan nämnts, utifrån haltprofilerna för metaller, PAH-er och organiska tennföreningar, är sedimenttillväxten sannolikt ungefär dubbelt så stor i Drevviken 2 som i Drevviken 1 och 3. Denna slutsats stöds av haltprofilerna för sPCB7 (Fig. 27). PCB finns i mätbara men låga

Figur 27 sPCB7 i sedimentkärnor från Drevviken. De tre översta diagrammen representerar kärnor från föreliggande undersökning 2017. Den nedre högra visar haltfördelningen i kärnan 105 från undersökningen 1997 (Östlund et al. 1998).

eller medelhöga halter i de djupare delarna av sedimentpelarna i Drevviken 1 och 3 (Fig. 27). Från 30-35 cm och uppåt i sedimentprofilerna sker tydliga och snabba ökning och sPCB7-halterna når pikvärden på 15-20 cm:s djup i dessa kärnor. Ovanför pikarna sjunker halterna påtagligt och är i ytsedimenten ca 50 % lägre än pikvärdena. Kärnan från Drevviken 2 avviker genom att pikvärdet (40 ng/g TS) dels är högre och ligger ungefär dubbelt så djupt i Drevviken 2 som i de två andra kärnorna.

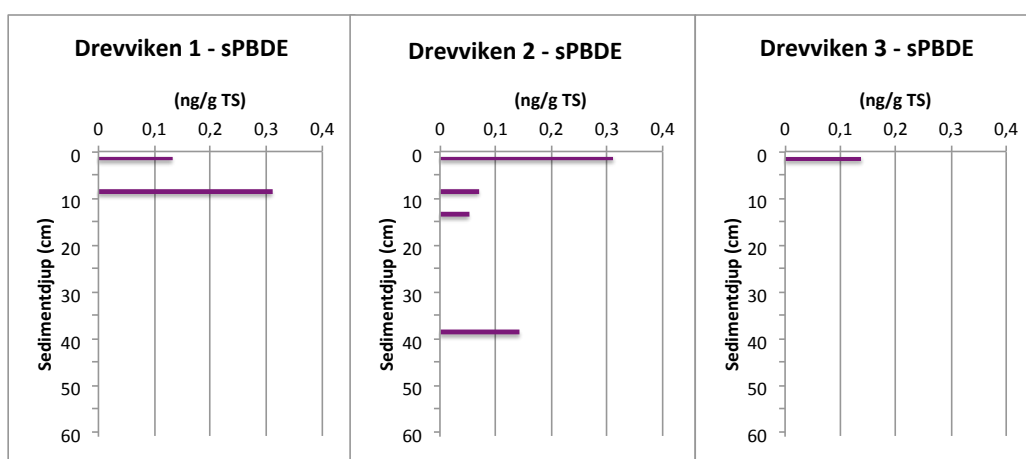
PBDE har under senare delen av 1970-talet ersatt PCB som flamskyddsmedel efter att detta ämne förbjudits i Östersjöregionen under 1970-talet. Halterna av sPBDE (0,12-0,32 ng/g TS; Fig. 28) är ungefär lika höga som i Långsjön (0,13- 0,28 ng/g TS) men låga i förhållande till i Trekanten (0,5-4,0 ng/g TS). I Drevviken 1 och 3 uppträder de bromerade difenyletrarna endast i de översta 15 centimeterna av sedimentpelarna medan i Drevviken 2 noteras en halt på 0,14 ng/g TS på knappt 40 cm:s djup i kärnan.

Figur 28 sPBDE i sedimentkärnor från Drevviken.

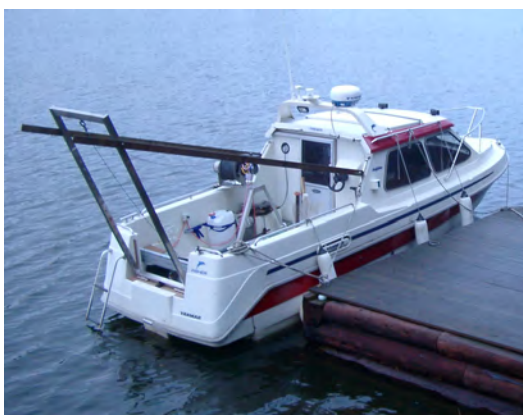
Figur 2 Undersökningsbåten R/V Perca.

I de större sjöarna genomfördes huvuddelen av fältinsatserna från undersökningsbåten R/V Perca (Fig. 2). I Trekanten genomfördes sedimentprovtagningen från R/V Perca som sjösattes vid badplatsen i sjöns nordvästra del. För att inte konkurrera med badande om sjösättningsplatsen genomfördes provtagningen nattetid den 14 juni 2017.

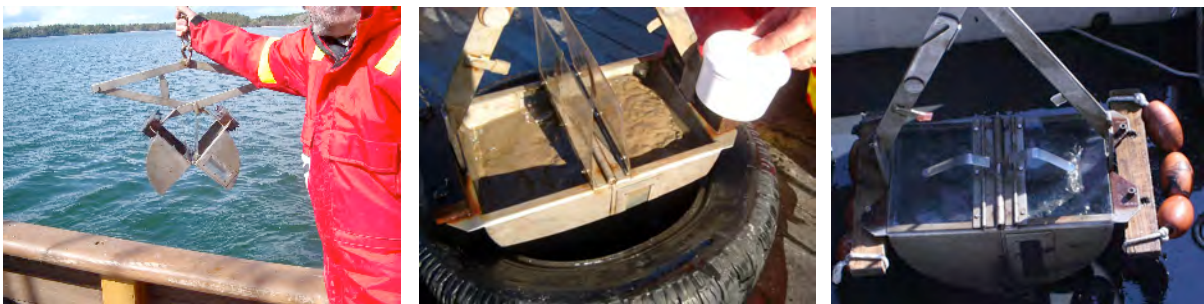
Hämtaren medger fri vattenpassage under nedfiring. När den nått botten och draget i vajern upphör frisläpps låsmekanismen varvid hämtaren stänger när uppfirning påbörjas. Stor vikt lades vid att kontrollera att hämtaren inte var toppfylld, vilket kan medföra att delar av ytsedimentet gått förlorat. För att motverka att hämtaren sjönk för djupt togs vikterna bort och den försågs med flytkroppar. Om misstanke fanns att hämtaren kunde ha sjunkit för djupt gjordes provtagningen om. Prov uttogs som representerar de översta 0-2 cm av sedimentet.

Figur 4 Vänster: Ponarhämtaren laddad och redo för hugg. Mitt: Uttagning av ytsedimentprover. Höger: Utan tyngder och med flytkroppar.

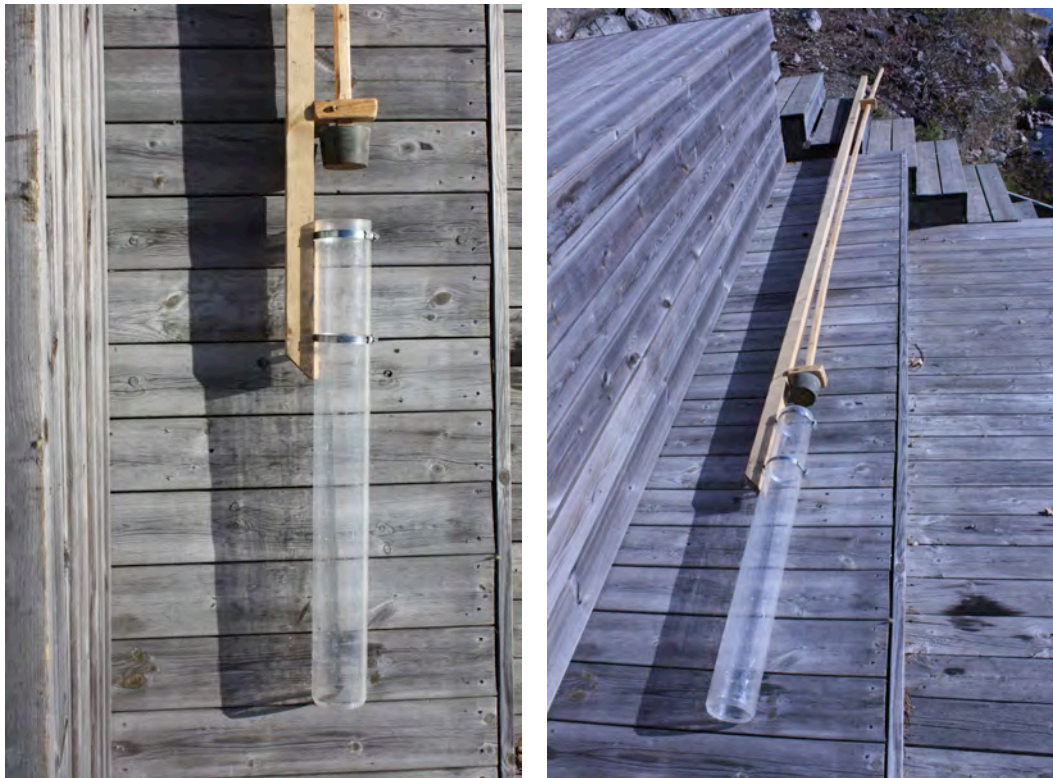
Jonsson-hämtaren har fungerat utmärkt på alla bottenar där vattenvegetationen på ytan varit sparsam. Funktionen har varit sämre vid kraftigt vegetationsklädd botten, eftersom vegetationen förhindrat tätning mellan rör och kork.

Figur 5 Den nyutvecklade Jonsson-hämtaren (Jonsson 2016).

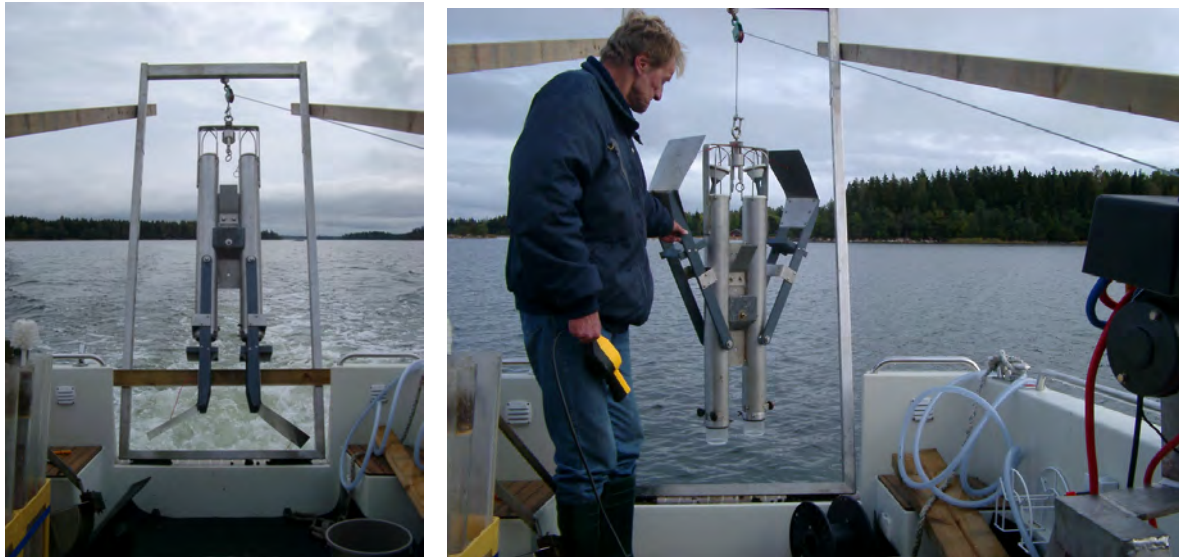
Figur 6 Vänster: Geminihämtaren transportsurrad. Höger: Laddad och redo för hugg.

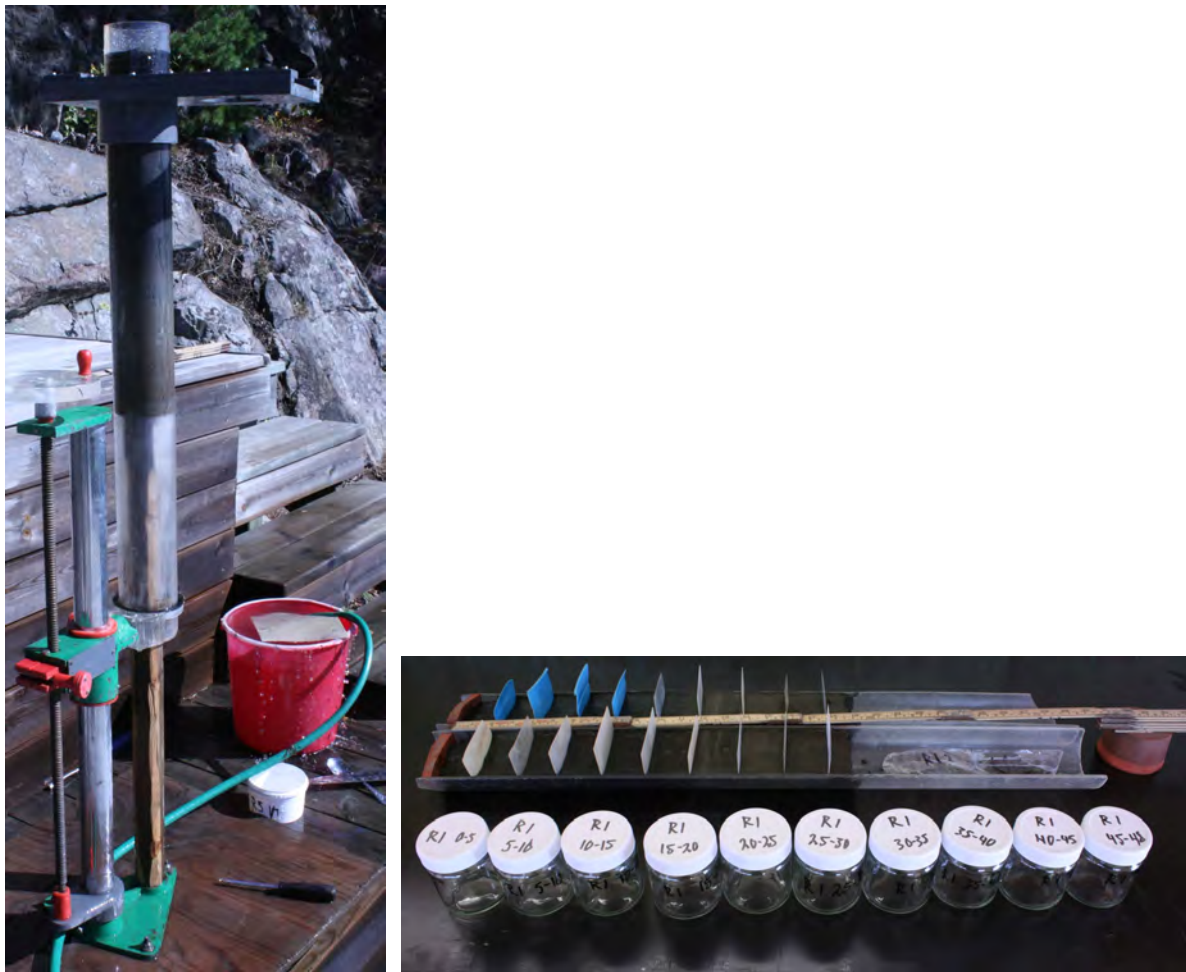
Figur 7 Vänster: Direkt snittning av Gemini-kärna. Höger: Provtagning av utskjuten Geminikärna.
