Slutrapport

Föroreningsituationen i sediment från östra Mälaren söder om Nockebybron

JP Sedimentkonsult Rapport 2018:2

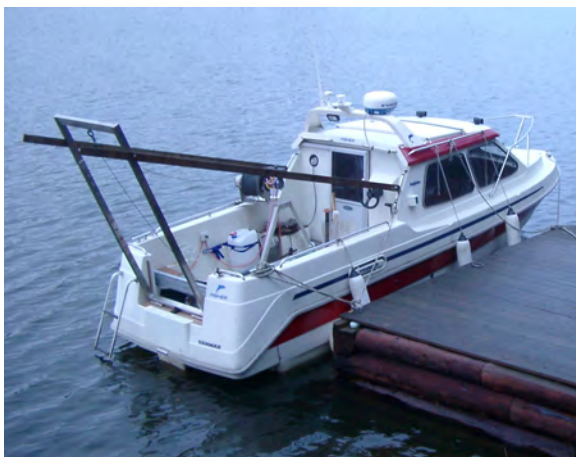
Figur 2 Undersökningsbåten R/V Perca.

Längd 7,0 m, bredd 2,4 m, maxfart 23 knop, marschfart 17 knop. Maskin: 4-cylindrig Yanmar diesel, 100HK. Gångvärme samt Webasto dieselvärmare. Provtagningsutrustning: Eldriven provtagningsvinsch som klarar Gemini-hämtare, tillgång till många typer av provtagningsutrustning, kylskåp/frysbox. Elsystem: 12V, 240V portabelt elverk. Navigatorisk utrustning: Radar av märket Furuno, ekolod, Garmin GPS/kartplotter, VHF-radio. Kan ombaseras sjöledes eller på trailer.

Fältinsatserna genomfördes från undersökningsbåten R/V Perca (Fig. 2).

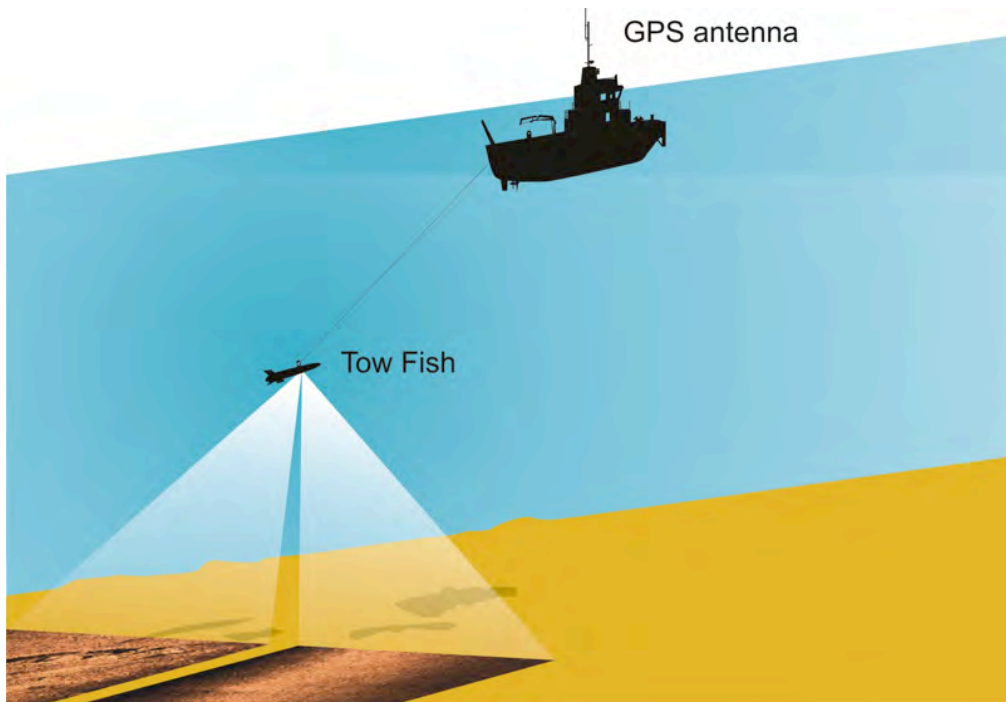
En sidtittande sonar använder ljudvågor för att registrera olika botten typer. Ordet sonar är en förkortning av "sound navigation and ranging". I en torpedliknande "fisk" (Fig. 4) som bogseras efter båten sitter två uppsättningar sändare/mottagare, som läser av babords respektive styrbords sida (vinkelrätt mot instrumentets färdriktning). Ljudvågor utsändes från sändaren i fisken och reflekteras mot botten. I fisken omvandlas dessa till elektriska impulser, som går till datorn ombord på båten, varvid en horisontell skalriktig bild av botten erhålls. Starka reflektioner (hårda bottenar och hårda föremål) avbildas som ljusa partier i sonarplottet och svaga reflektioner (mjuka bottenar) avbildas mörkare. Sonarkarteringen ger en ytriktig "flygbild" över botten.

Figur 4 Principskiss för side scan sonar-kartering.

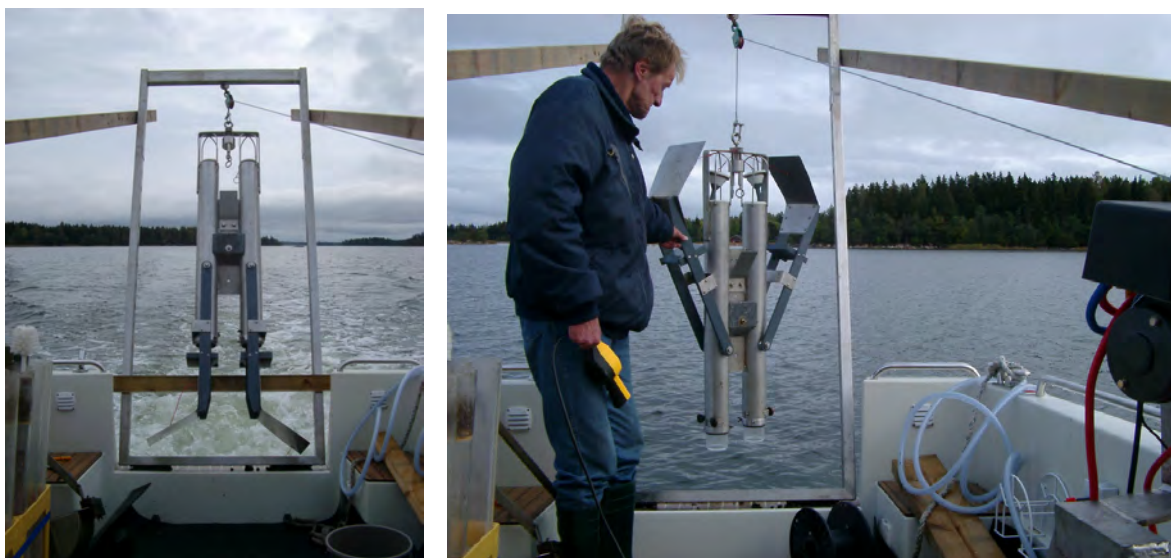
Provtagning av sedimentkärnor skedde med Geminihämtare (Winterhalter 1998; Fig. 6). Hämtaren, som även benämns Gemax, utvecklades under början av 1990-talet av den finske sedimentologen Lauri Niemistö. Den består av ett metallskelett i vilken man fäster två plaströr som medger fri vattenpassage på nedvägen. Två utfällda armar fungerar som låsmekanismer och slår igen då provtagaren tas upp. Detta förhindrar att sedimentet rinner ur provtagaren. Den är lätt att använda, framförallt på mjukbottenar, men kan även användas på något hårdare sediment då det går att hänga på extra vikter. Provtagningsrören är genomskinliga, vilket medger en första kontroll av sedimentkärnornas utseende på plats i fält. Rören är 80 cm långa och har en innerdiameter på 80 mm, vilket medger att relativt stora mängder prov, 50 ml per cm från varje kärna, kan tas ut för analys. Den stora fördelen med Geminihämtaren är att den tar två sedimentkärnor samtidigt. Därmed erhålls dubbelt så stor mängd material från varje nivå, något som är viktigt när materialkrävande analyser skall utföras för att erhålla tidstrender.

Figur 6 Vänstra bilden: Gemini-hämtaren surrad för transport. Högra bilden: Geminihämtaren laddad och redo för hugg.

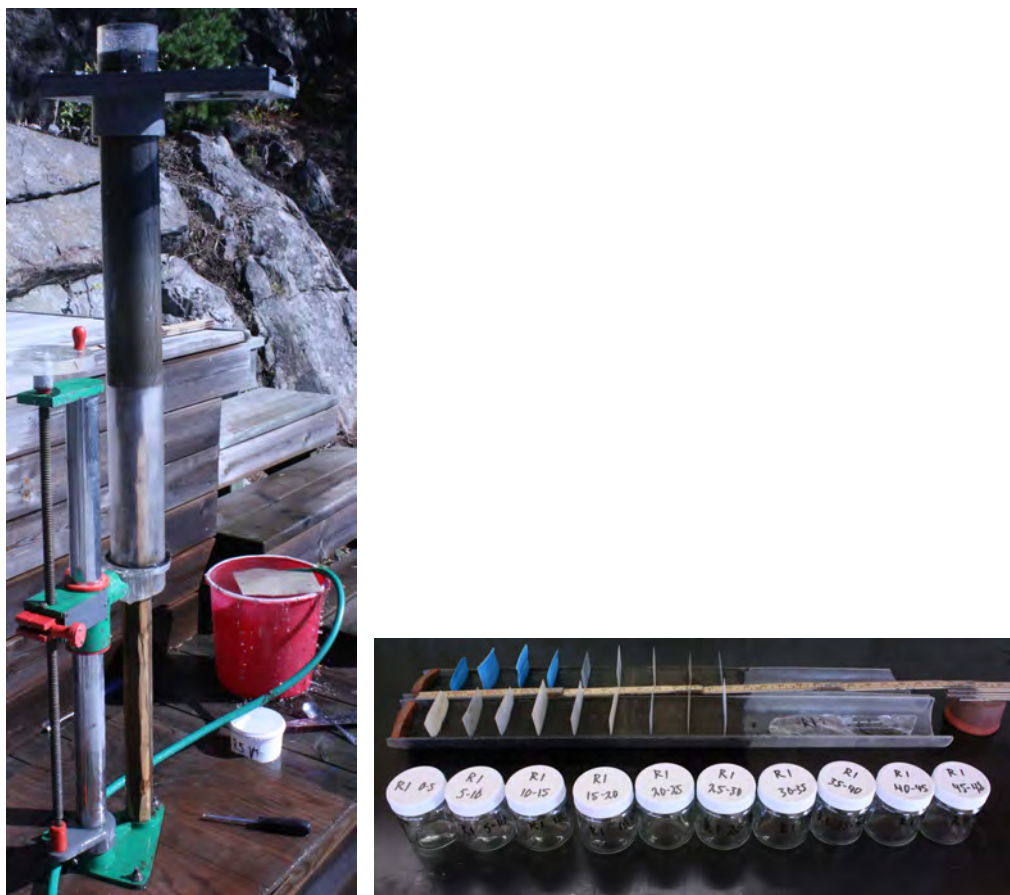
Kärnan som skulle användas för analys av metaller och miljögifter snittades med snittningsutrustning för Gemini-hämtaren (Fig. 7 vänster). Prover uttogs på 5-10, 10-15, 15-20, 20-25 o.s.v. ned till kärnans maxdjup 55 cm. Kärnan som delades för dokumentation användes även den för provuttag (Fig. 7 höger).

Figur 7 Vänster: Direkt snittning av Gemini-kärna. Höger: Provtagning av utskjuten Geminikärna.

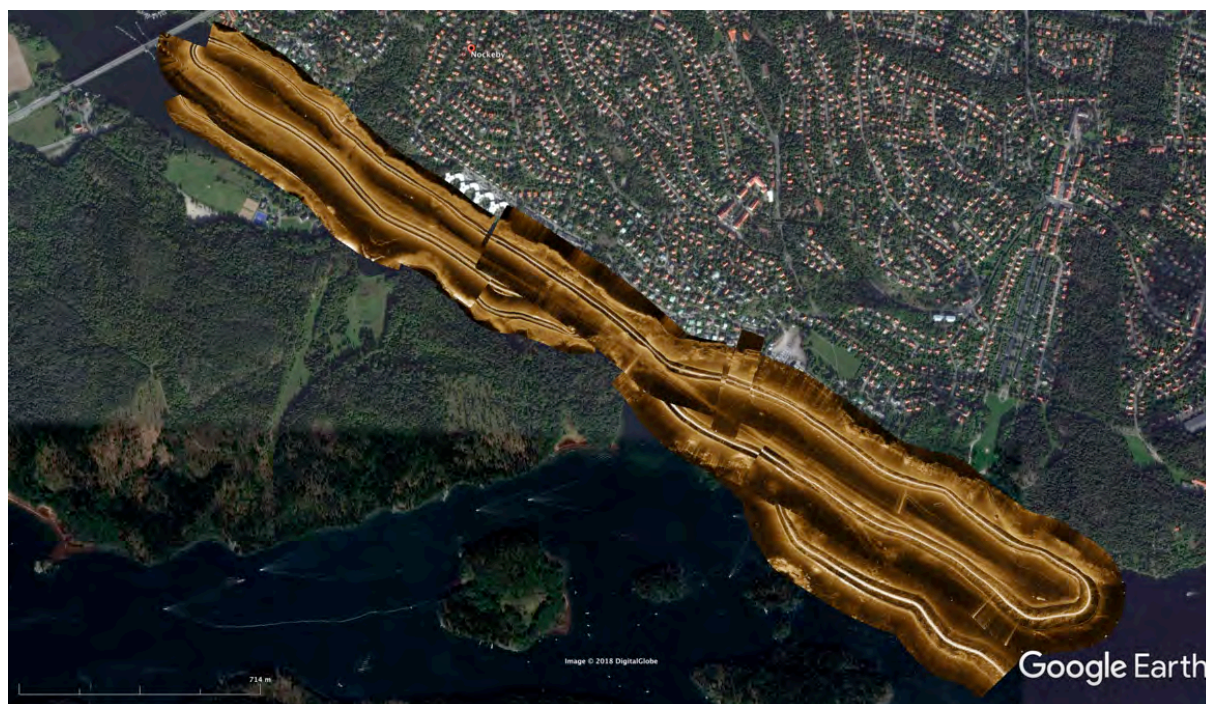
Figur 8 Sonaröversikt över Nockebysundet.

En stor del av bottenarean utgörs av mjukbottnar. Detta framgår av att stora arealer visar en mörkt brun kulör. Ljusare partier indikerar hårdare, och därmed ofta, grundare bottnar. Bandet i mitten på transekten ligger rakt under sonaren och representerar ljudets gång genom den fria vattenmassan och utgör på detta vis en ”blind” sektor under sonarfisken. Ju bredare detta spår är desto större är vattendjupet.

I översikten visas undersökningens sonarplott inlagda i Google Earth. Man kan med fördel förstora bilderna i Word för att studera detaljer. Emellertid begränsas upplösningen i denna typ av fil. Vill man komma längre i detaljupplösning kan man studera separata kmz-filer som har samma geografiska utbredning som bilderna nedan. Behövs ännu högre detaljrikedom kan man studera de enskilda sonarfilerna som har en avsevärt bättre upplösning. För att kunna göra detta kan man gratis ladda ned programvaran DeepView FV från www.deepvision.se.

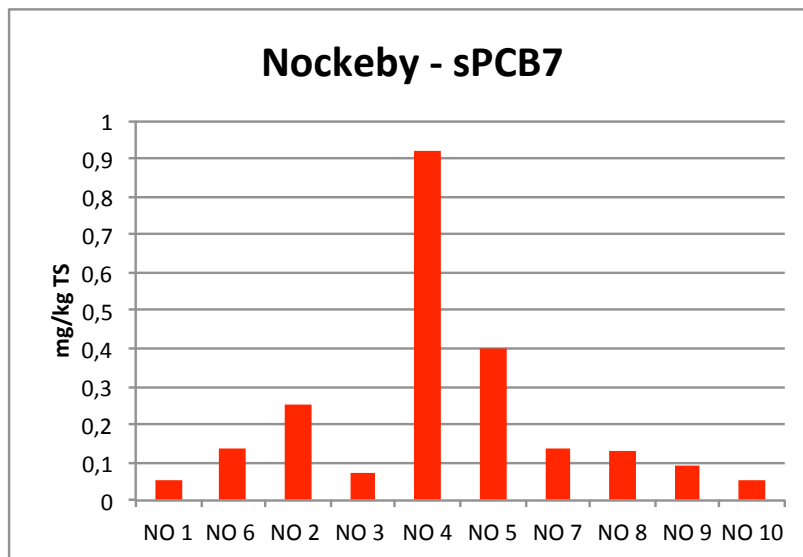
I Figur 14 visas halter av sPCB7 i den undersökta transekten.

Figur 14 Halter av sPCB7 i ytsediment från det undersökta området. Halterna är klassade i enlighet med färgskalan i Tabell 2.

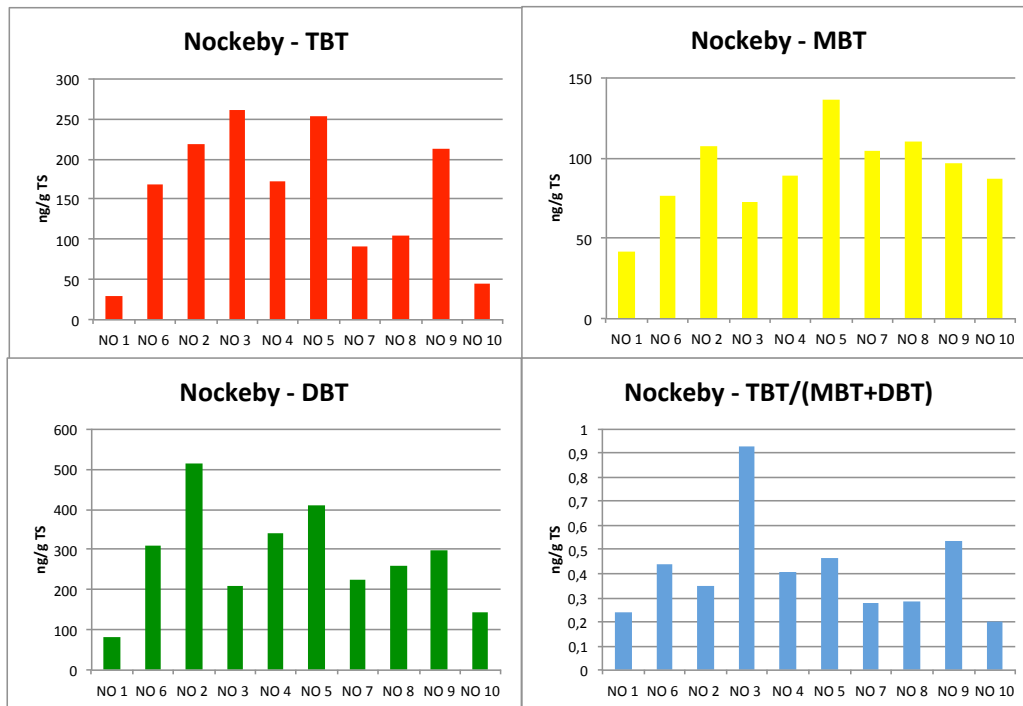
Figur 16 Halter av TBT, MBT, DBT och kvoten TBT/(MBT+DBT) i ytsediment (0-2 cm) från det undersökta området. Färgerna har inget med klassning att göra.

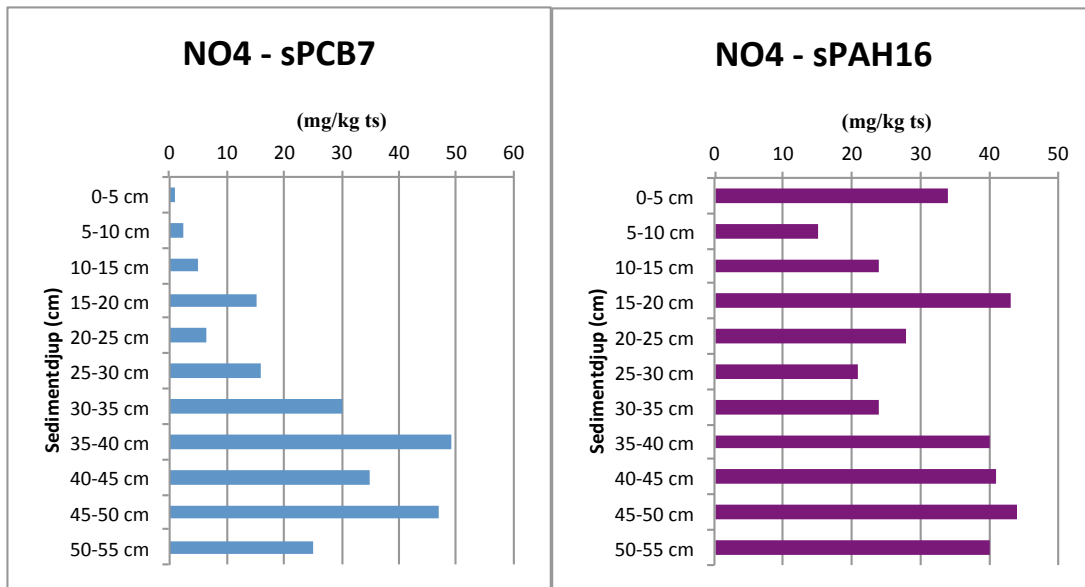
I Figur 18 visas halter av sPCB7 och sPAH16 i en sedimentkärnprofil från station NO4.

Figur 18 sPCB7 och sPAH16 i en sedimentkärnprofil från station NO4.

Haltprofilen i den undersökta sedimentkärnan NO4 visar att PCB-halterna successivt avtar mot sedimentytan med den högsta halten ca 50 000 ng/g TS vid 35-40 cm sedimentdjup och knappt 1 000 ng/g TS vid sedimentytan. Detta indikerar att den huvudsakliga tillförseln av PCB ägde rum för 40-50 år sedan och att man nu befinner sig i en avklingningsfas, där en

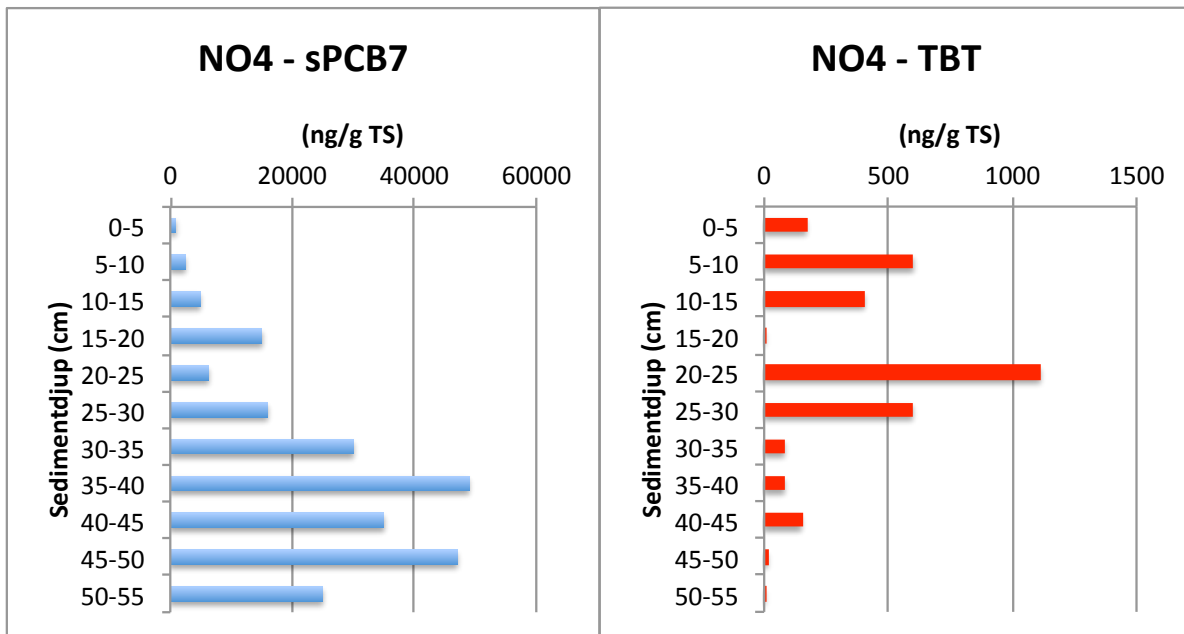
Kärnan NO4 från Nockebysundet uppvisar i den nedre delen, från 47 cm och nedåt, diffusa lamineringar som kan användas vid utarbetandet av en översiktlig tidsskala. Analysresultaten uppvisar dessutom tydliga tidstrender vad gäller sPCB7 och TBT (Fig. 20), vilket i kombination med lamineringarna innebär att en översiktlig datering kan göras utifrån kända storskaliga generella tidstrender för dessa föroreningar.

Figur 20 Halter av sPCB7 och TBT i sedimentkärnan från station NO4.
