BILAGA 1

Protokoll och fotografier från sedimentprovtagning

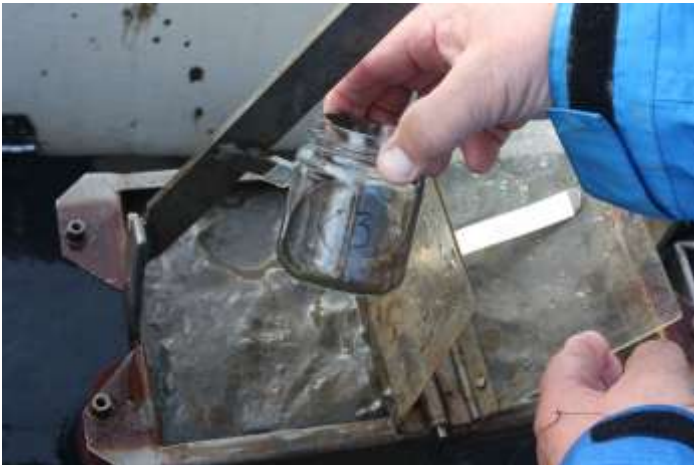
Station K3

Djup: 5,2 m

Beskrivning: Lös olivgrön lergyttja med en del grovdetritus, fastare nedåt.

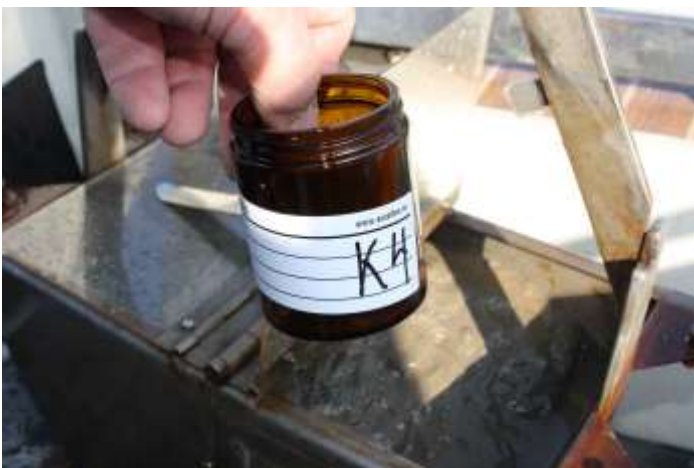
Station K4

Djup: 4,1 m

Beskrivning: 2 cm lös recent lergyttja ovanpå relativt fast blågrå gyttjelera.

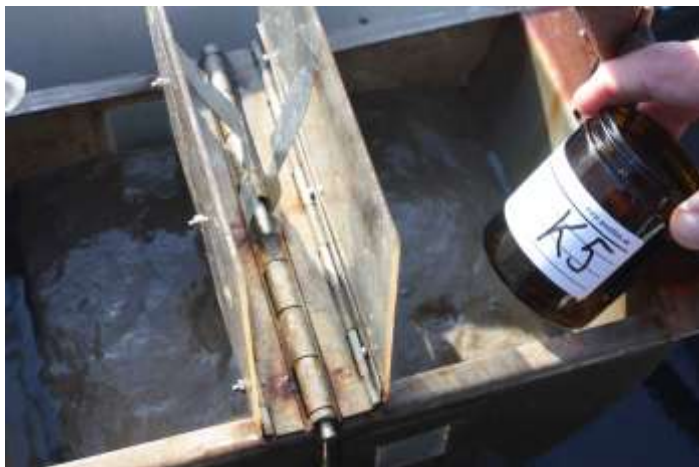
Station K5

Djup: 2,1 m

Beskrivning: 2 cm lös recent lergyttja ovanpå grynig brunrå gyttjelera med sandinslag

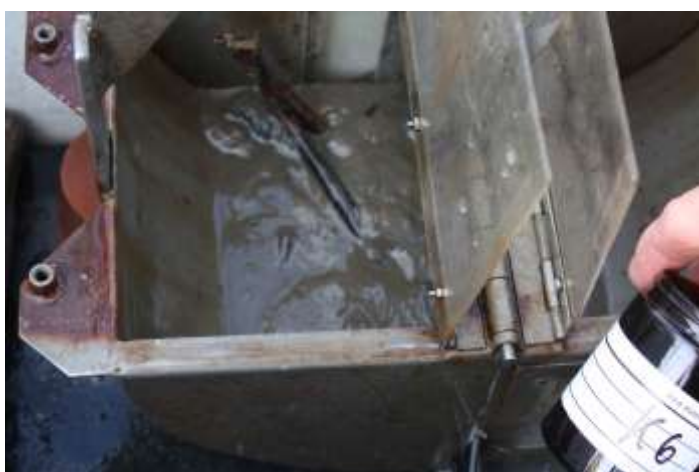
Station K6

Djup: 2,3 m

Beskrivning: Olivgrön recent lergyttja med sandinslag och mycket grovdetritus i form av vass och vassrötter. Provet bör sållas.

Anm.: Utanför båtuppläggningsplats för segelbåtar.

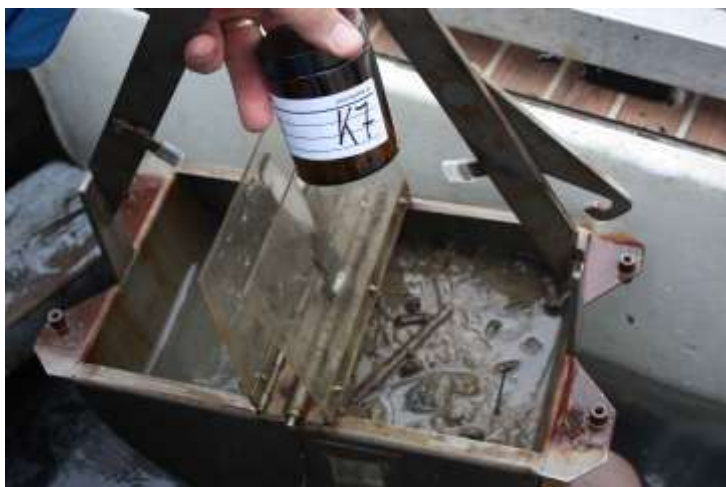
Station K7

Djup: 2,3 m

Beskrivning: Lös recent brungrön lergyttja med mycket vassdelar. Lite fastare på ca 10 cm:s djup. Anodonta. Provet skall sällas.

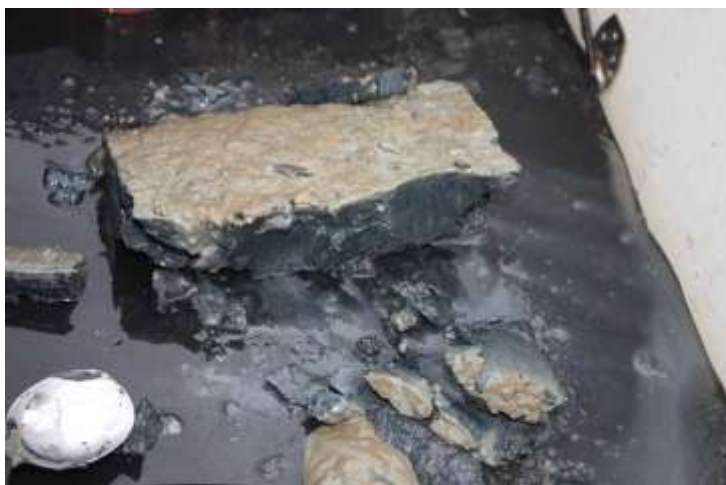
Station Oljepiren

Djup: 8,6 m

Beskrivning: Överst (några mm) lite oxiderat recent material. Därunder styv reducerad postglacial sulfidlera.

Anm.: Mitt i farleden i höjd med Oljepiren

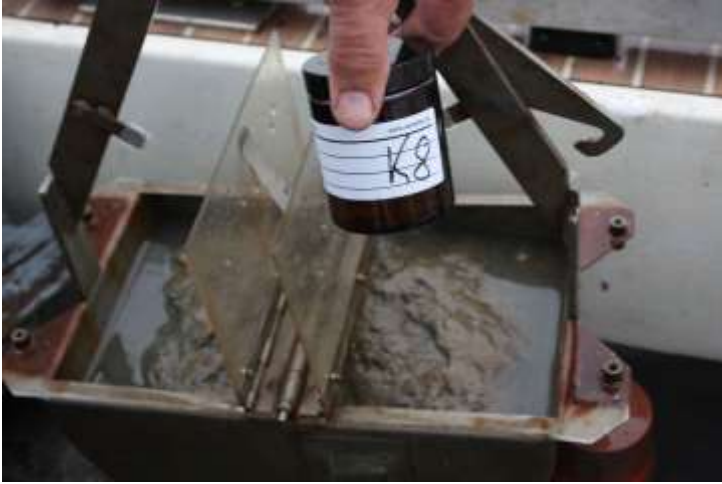
Station K8

Djup: 2,8 m

Beskrivning: Överst (ca 0,5 cm) lös brun oxicerad lergyttja. Därunder succesivt allt fastare lergyttja. God A-botten.

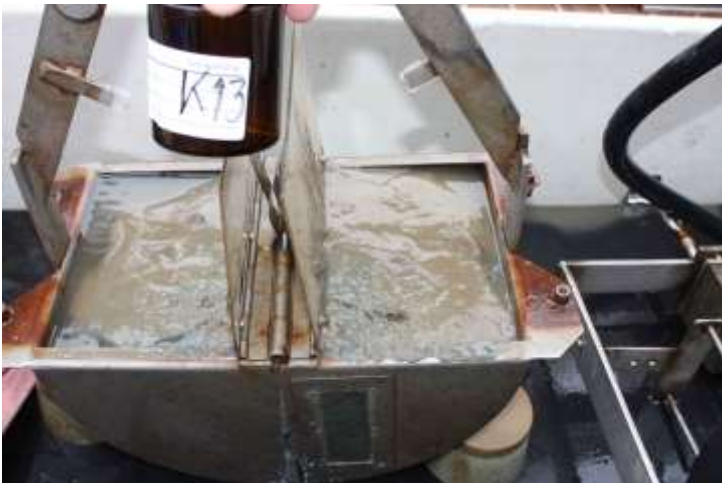
Station K13

Djup: 8,7 m

Beskrivning: Överst (ca 0,5 cm) lös brun oxiderad lergyttja. Övergång till olivgrön succesivt allt fastare lergyttja. Oxiderade djurgångar en bit ned. God A-botten

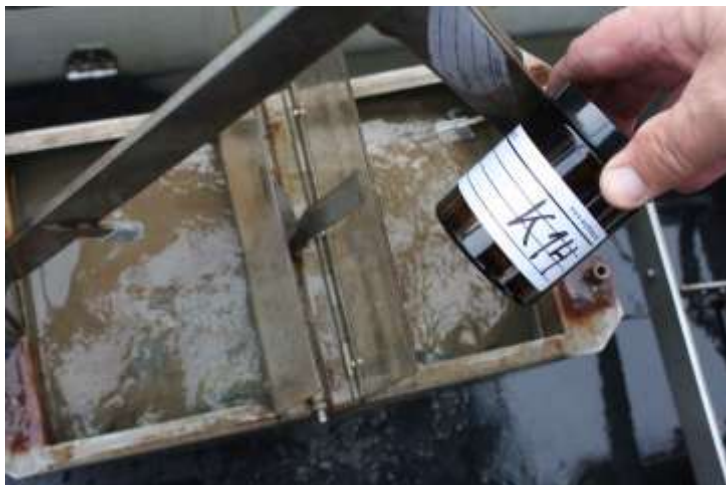
Station K14

Djup: 6,8 m

Beskrivning: Överst lös brun oxicerad lergyttja. Övergång till olivgrön succesivt allt fastare lergyttja. A-botten

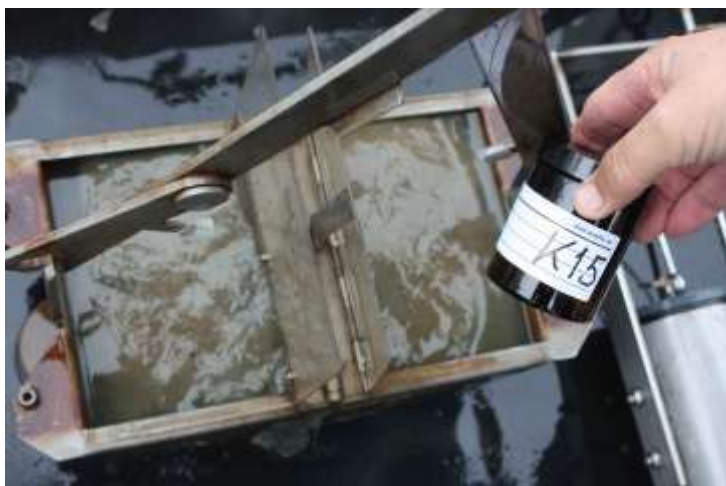
Station K15

Djup: 8,3 m

Beskrivning: Överst (0,5-1 cm) lös brun oxicerad lergyttja. Övergång till olivgrön succesivt allt fastare lergyttja. Oxiderade djurgångar en bit ned. God A-botten

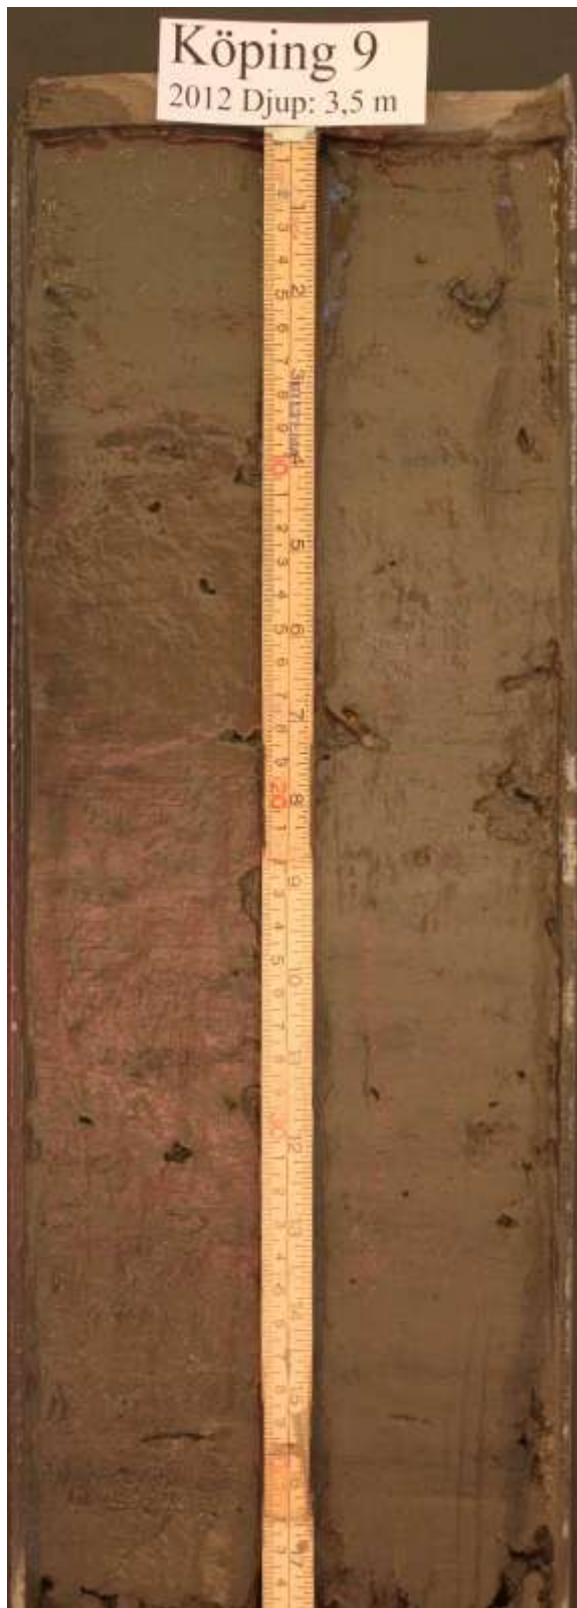
Station K9

Djup: 3,5 m

Kärnans längd: 45 cm

Beskrivning: Överst lös brun oxicerad lergyttja. Därunder succesivt allt fastare lergyttja. God Abotten.

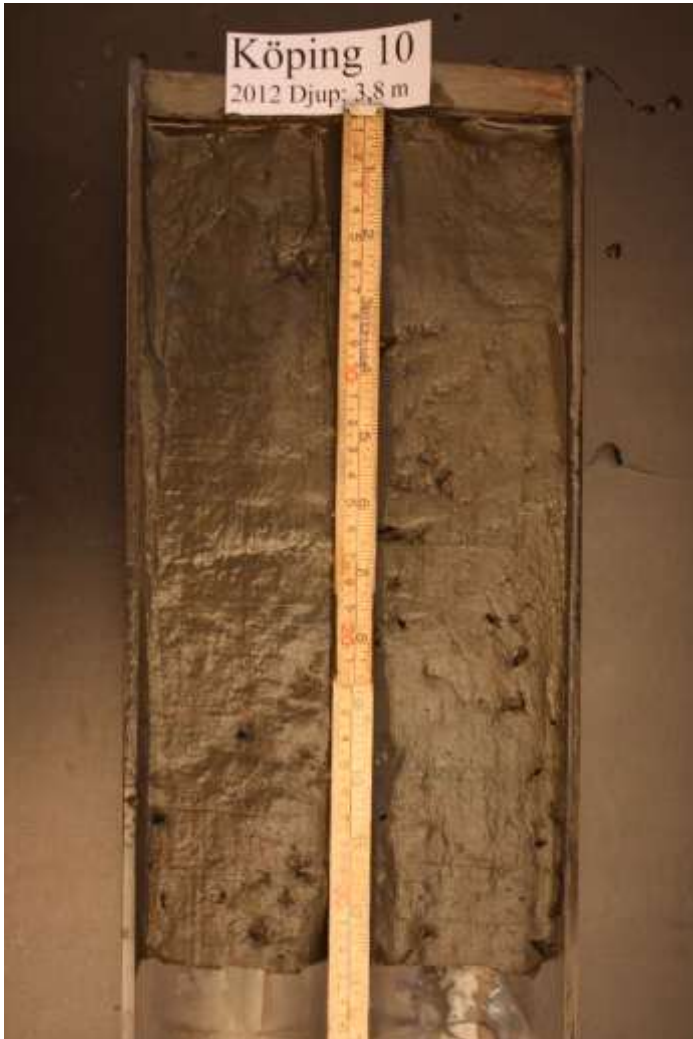
Station K10

Djup: 3,8 m

Kärnans längd: 32 cm

Beskrivning: Lös brun oxicerad lergyttja. Nedåt succesivt allt fastare lergyttja. God A-botten.

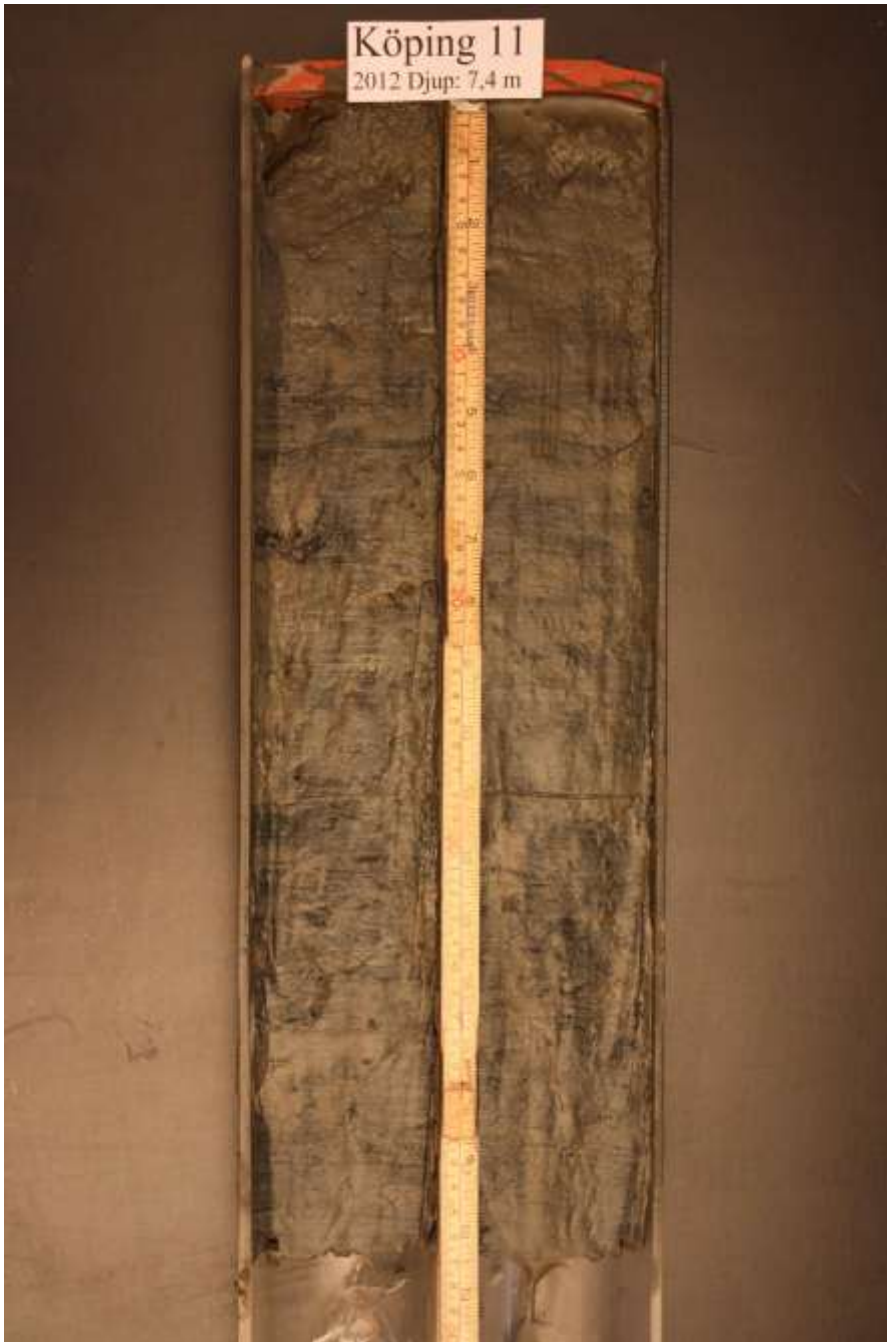
Station K11

Djup: 7,9 m

Kärnans längd: 47 cm

Beskrivning: Lös brun oxiderad lergyttja. Nedåt succesivt allt fastare. God A-botten.

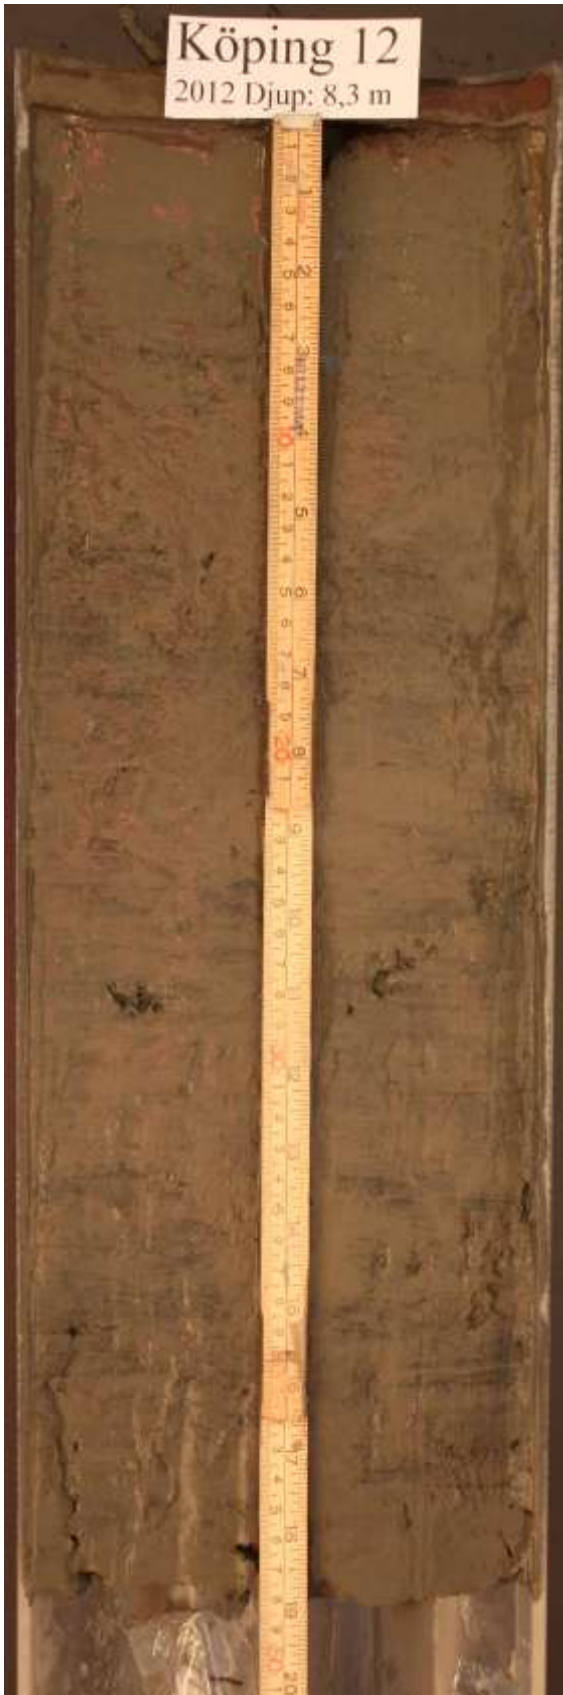
Station K12

Djup: 8,3 m

Kärnans längd: 48 cm

Beskrivning: Lös brun oxiderad lergyttja. Därunder succesivt allt fastare lergyttja. God A-botten.
