## Sonarkartering och sedimentprovtagning i Köpings hamn och på fjärden Galten

Sollenkroka den 3 mars 2013

JP Sedimentkonsult Rapport 2013:3

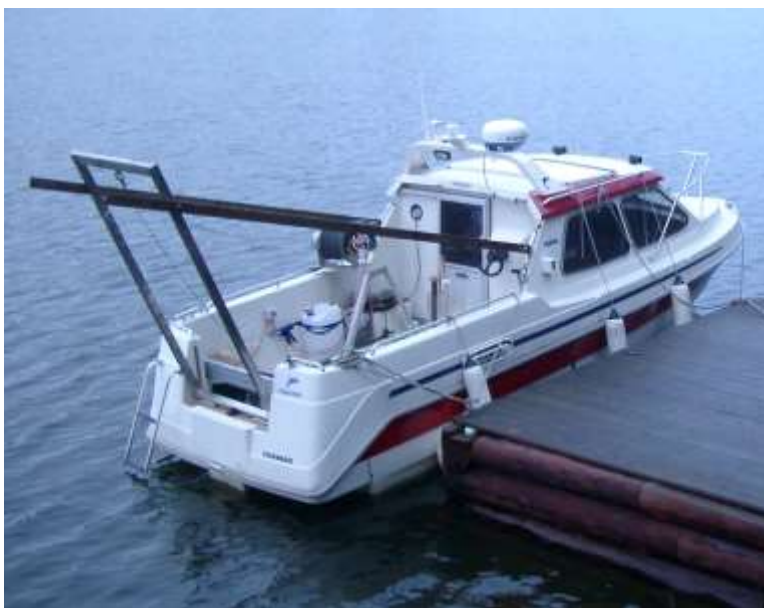
Fältarbetena utfördes den 1-3/10 2012 från undersökningsbåten R/V Perca (Fig. 4).

Figur 4 Undersökningsbåten R/V Perca.

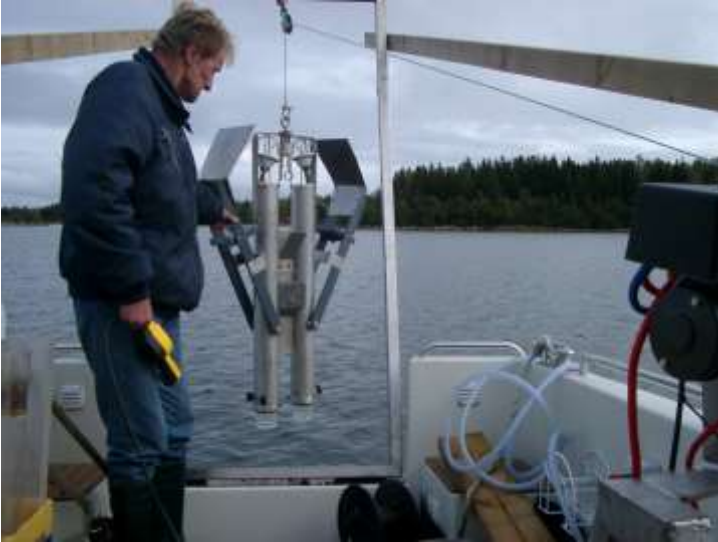
Figur 5 Gemini-hämtaren laddad och redo för hugg.

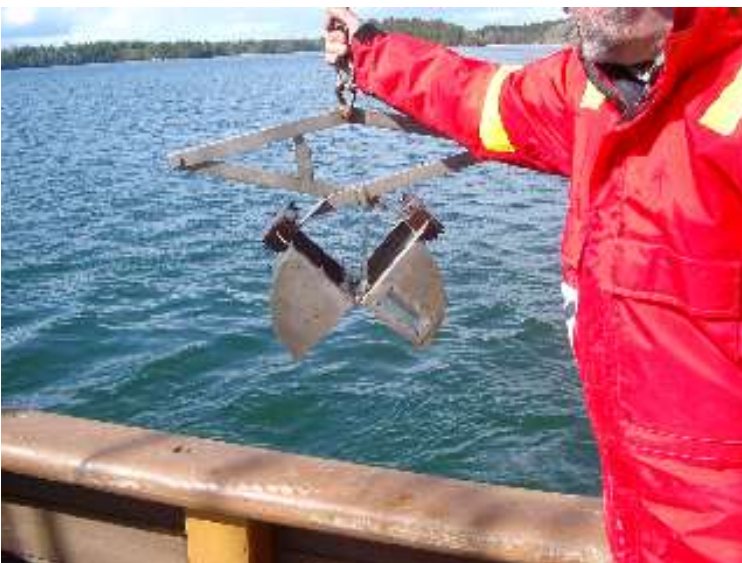
Figur 6 Ponarhämtaren laddad och redo för hugg.

Hämtaren medger fri vattenpassage under nedfirning. När den nått botten och draget i vajern upphör frisläpps låsmekanismen varvid hämtaren stänger när uppfirning påbörjas. Stor vikt lades vid att kontrollera att hämtaren inte var toppfylld, vilket kan medföra att delar av ytsedimentet gått förlorat. I förekommande fall gjordes provtagningen om. Från Ponarhämtaren uttogs prov som representerar de översta 0-2 cm av sedimentet och från 8-10 cm.

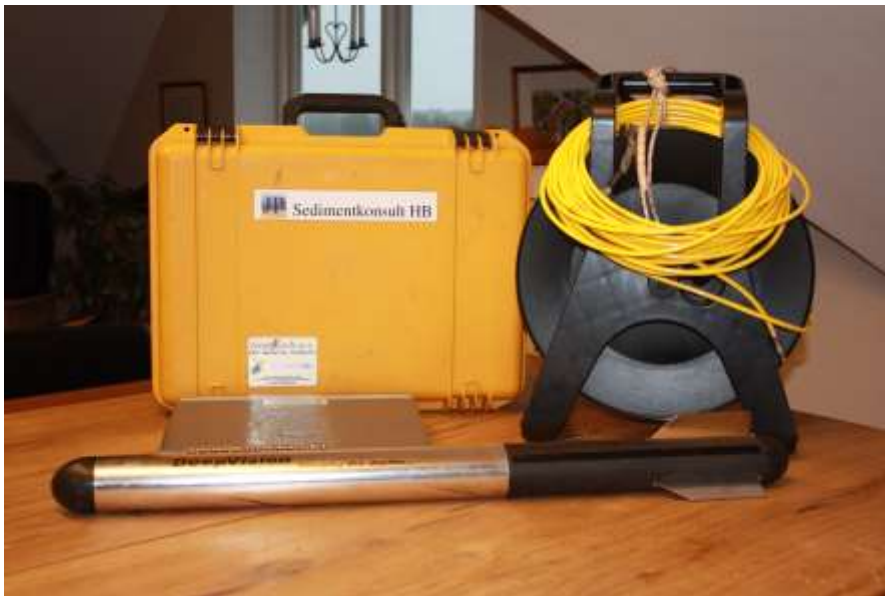
Figur 7 Portabel side scan sonar av typ DeepVision (340 KHz).

I denna studie användes en Side scan sonar av typ DeepVision (340 KHz) med towfish DeepEye 340 SS (DeepVision, 2009; Fig. 7). Svepvidden går att variera mellan 30-200 meter åt varje håll beroende på bottenpografi och områdets djupförhållanden. Man kan även välja att bara scanna antingen åt styrbord eller babord. I detta arbete användes varierande svepvidder vilka framgår av fältanteckningarna i Bilaga 1

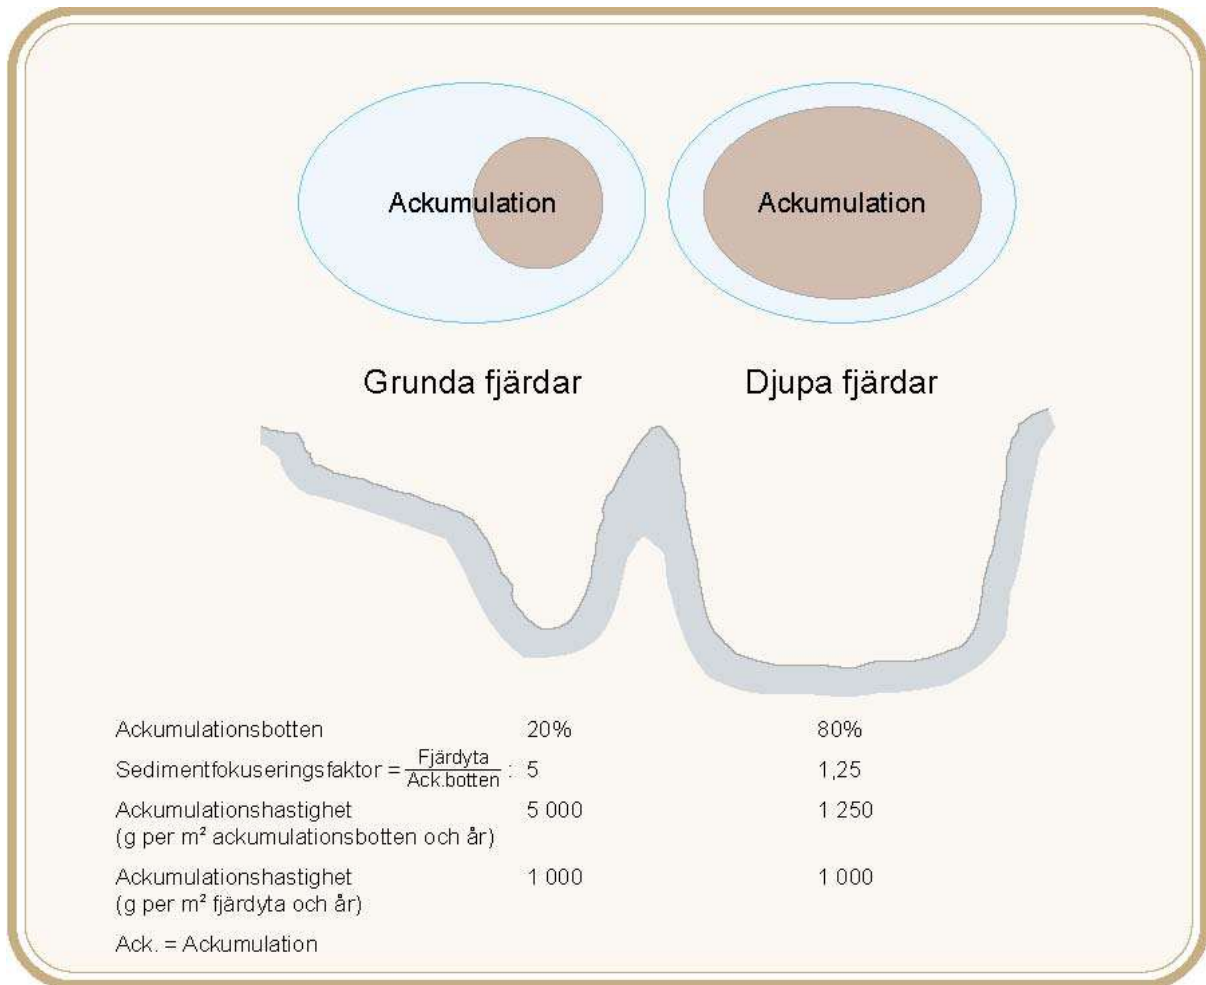
Figur 12 Principen för sedimentfokusering

I det illustrerade exemplet (Fig. 12) är sedimentackumuleringen per kvadratmeter A-botten mycket högre i den djupa fjärden jämfört med den grunda. Om hänsyn tas till fokuseringseffekten och sedimentackumuleringen beräknas per kvadratmeter fjärdyta är det dock möjligt att göra jämförelser av sedimentfastläggningen. I detta exempel är sedimentackumuleringen lika stor i båda fallen.

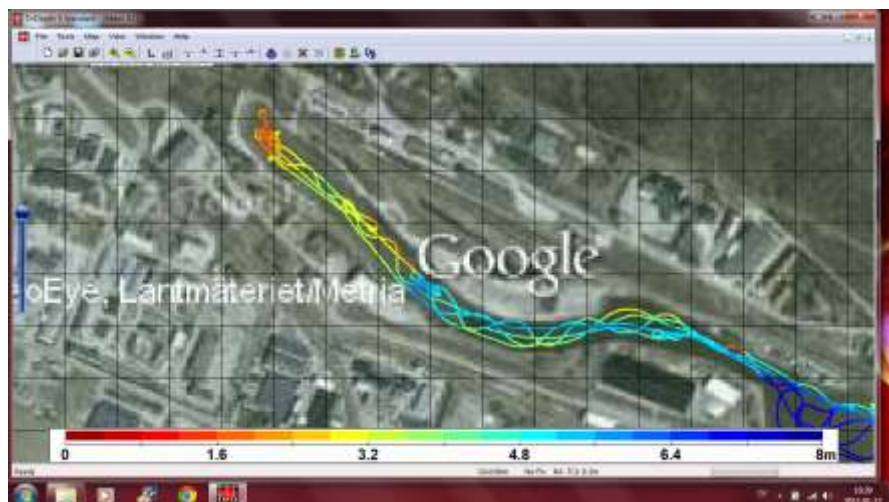
Figur 13 Djuplodningsspår i den inre delen av Köpings hamn.

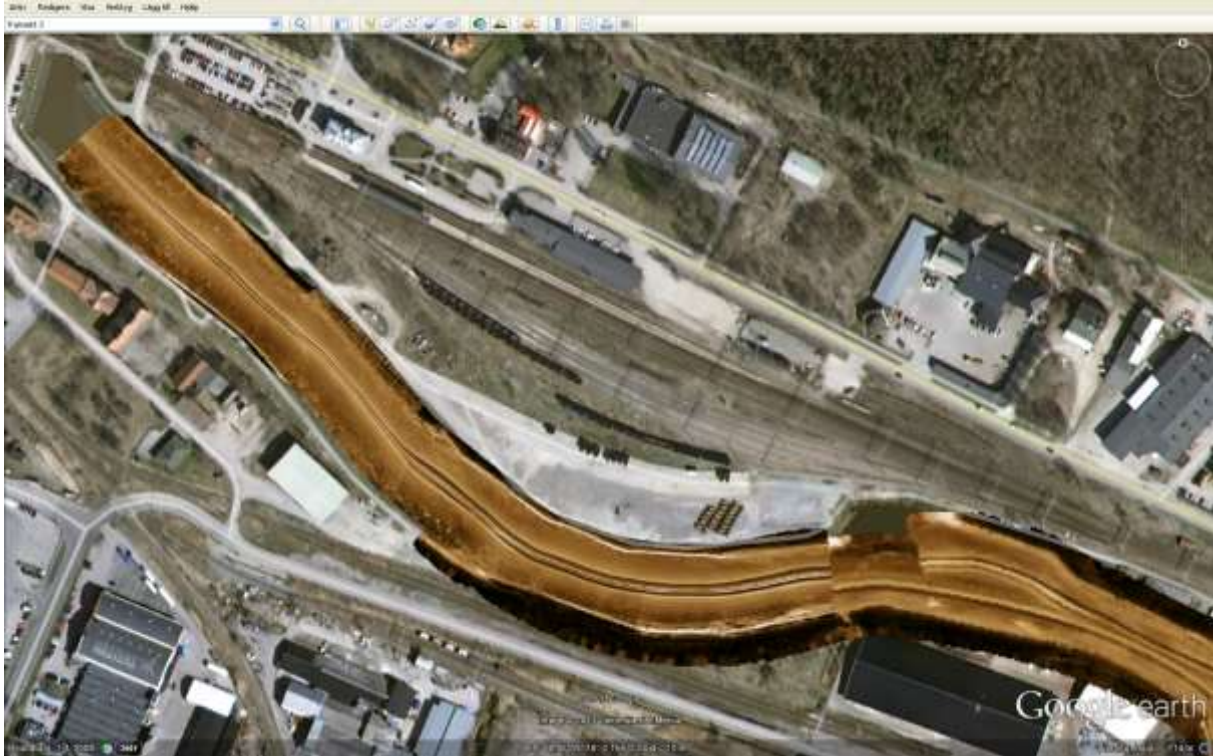
Figur 18 Den inre hamnen från järnvägsbron och utåt med side scan sonartransekter från oktober 2012 inlagda.

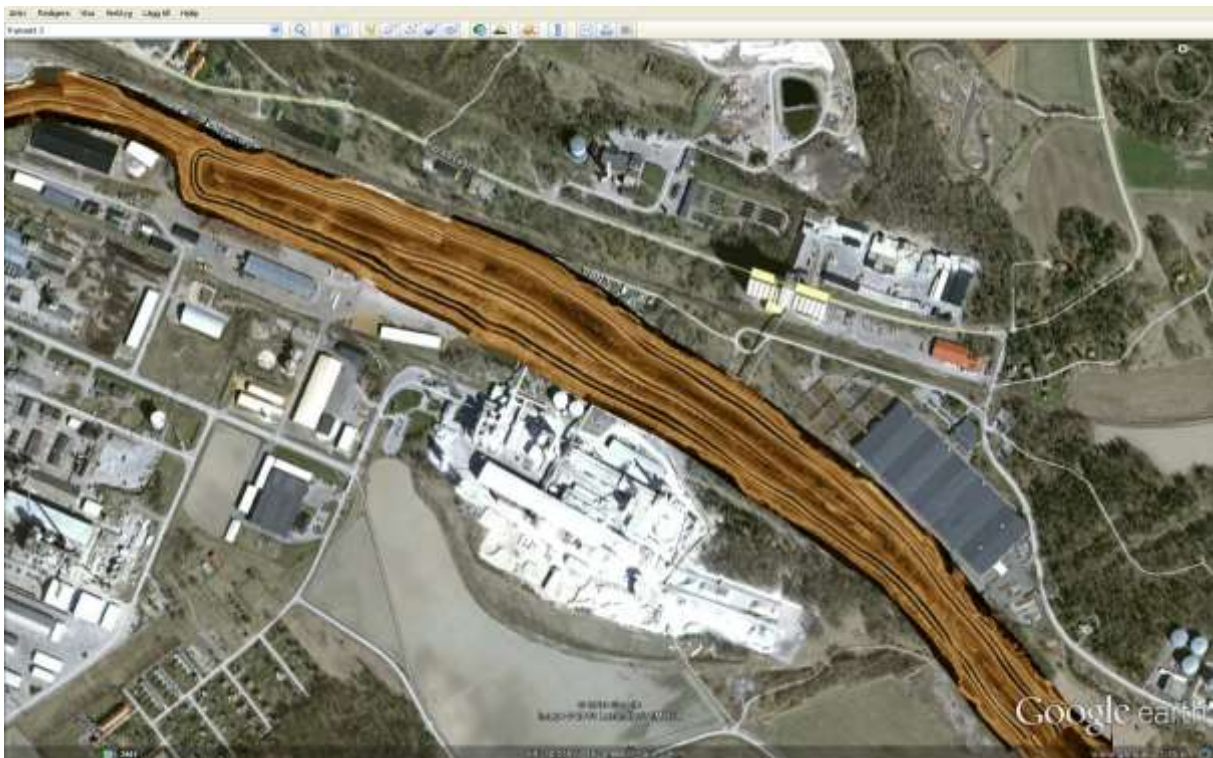
Figur 19 Djuphamnen med side scan sonartransekter från oktober 2012 inlagda.

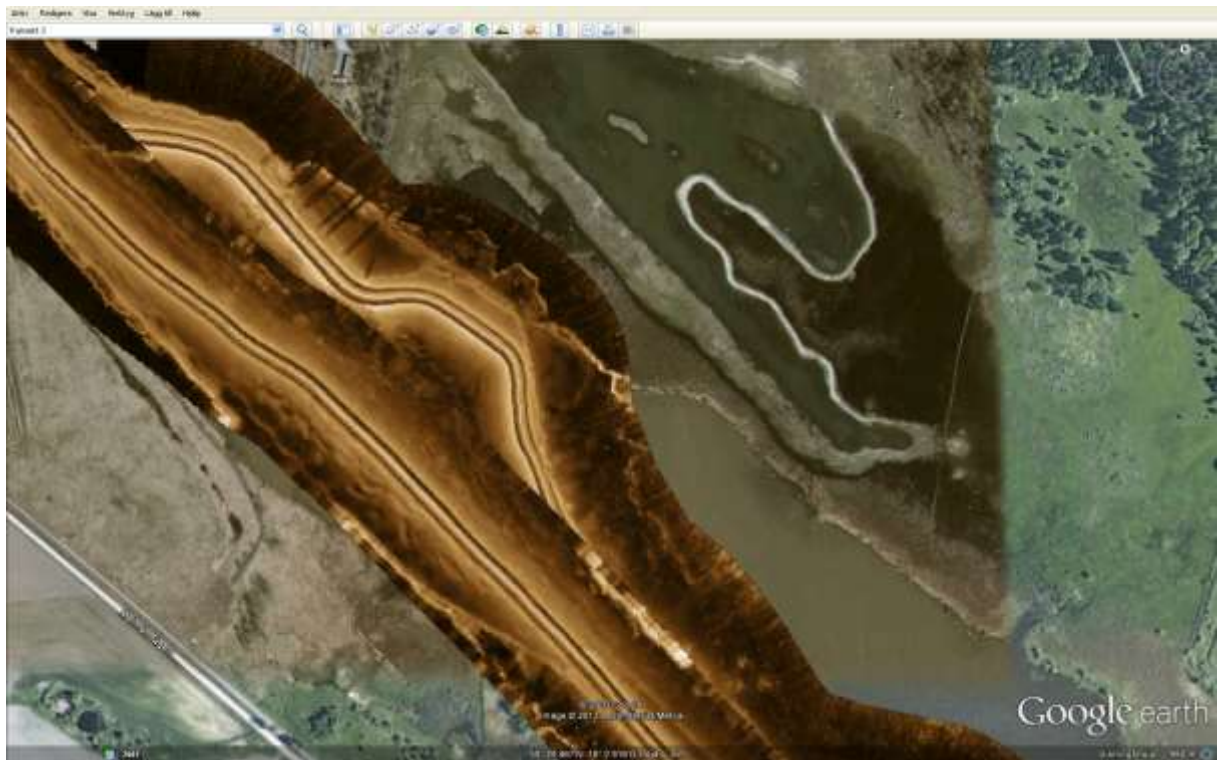
Figur 20 Området vid vändplatsen med side scan sonartransekter från oktober 2012 inlagda.

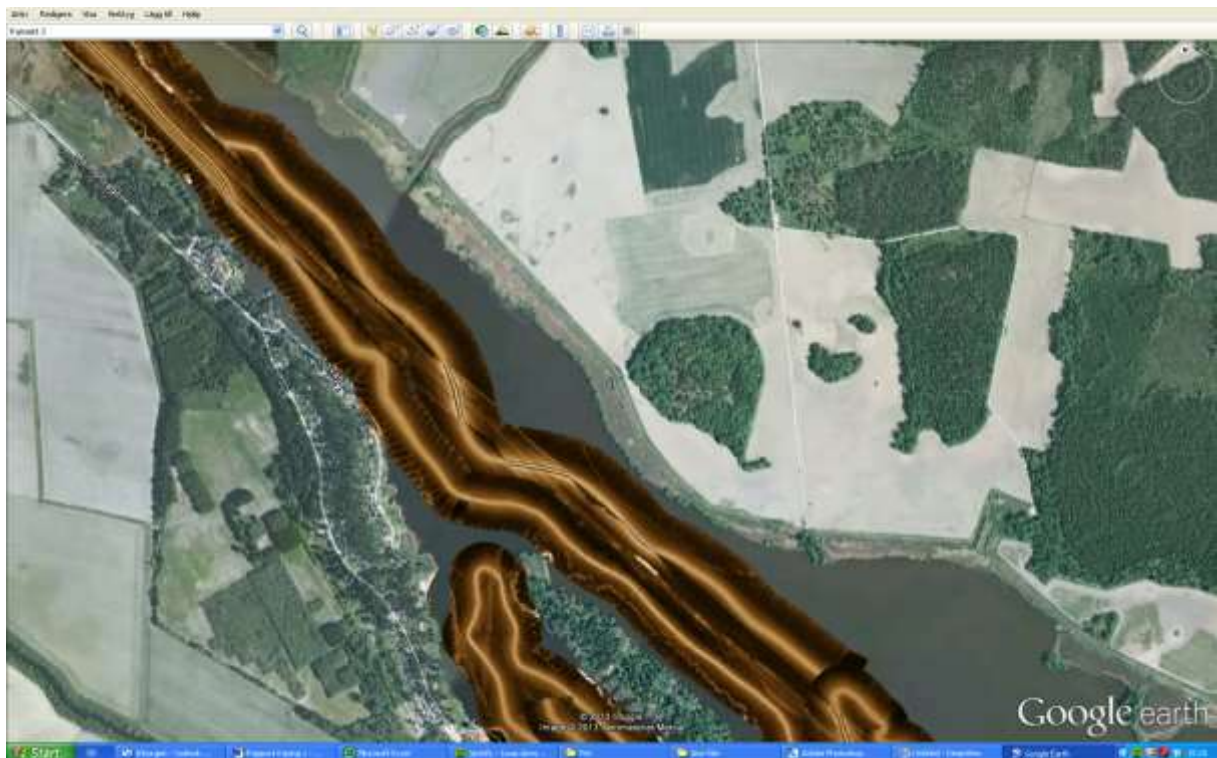
Figur 21 Farleden från vändplatsen ut på Galten med side scan sonartransekter från oktober 2012 inlagda.

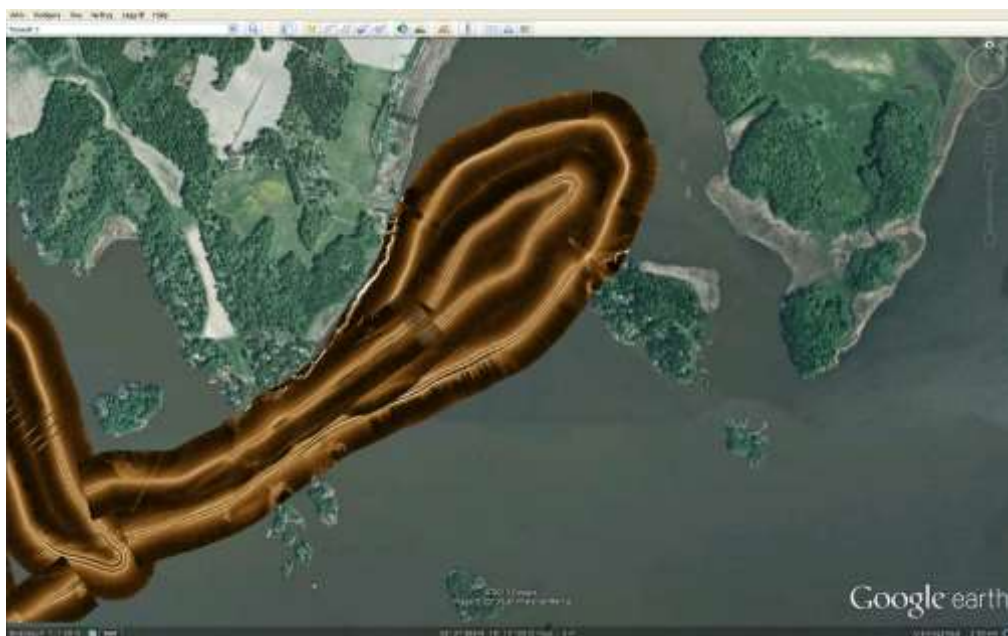
Figur 23 Den östligaste delen av undersökningsområdet med side scan sonartransekter från oktober 2012 inlagda.

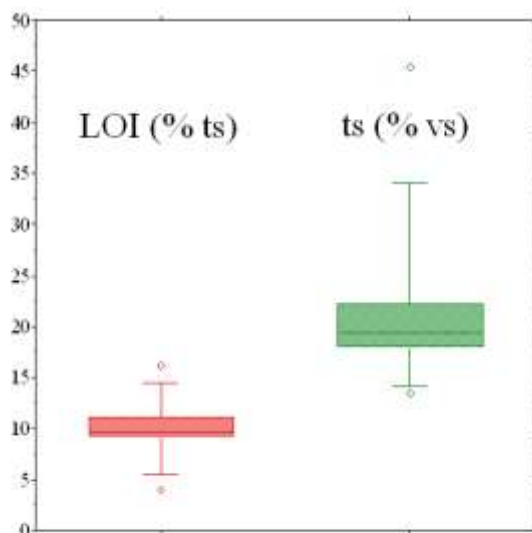
Figur 31 Boxplot över glödningsförlust (LOI) och torrsbstanshalt (ts) i undersökningsområdets ytsediment (0-5 cm). Denna boxplot visar medianvärdet, 10, 25, 75 och 90 percentilerna liksom outliers som avviker mer än 80 % från medianvärdet.

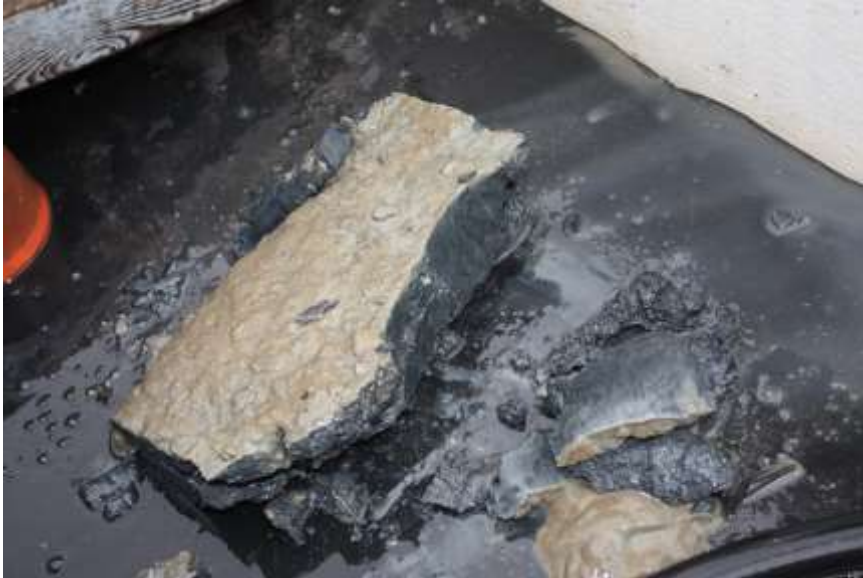
Figur 33 En mörk sulfidlera, med ibland lite recent material på ytan, är ett vanligt förekommande bottenstrukt i de muddrade delarna av Djuphamnen och i farleden ut mot Galten.

Utifrån side scan sonarundersökningen och kompletterande sedimentprovtagning framgår det att bottenssubstratet i de muddrade delarna av Djuphamnen och i farleden ofta utgörs av en mörk sulfidlera med ibland lite recent material på ytan (Fig. 33).

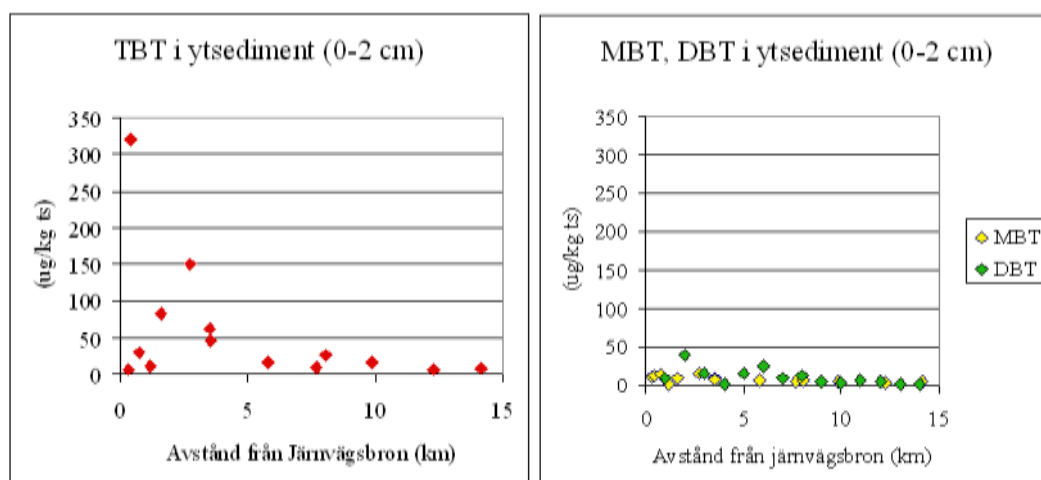
Figur 35 Halter av TBT, DBT och MBT i ytsediment (0-2 och 0-5 cm) i förhållande till avståndet från Järnvägsbron.

Prover för bl.a. analys av organiska tennföreningar togs inte bara inne i Köpings hamnområde, utan även på Galten. Halterna av TBT, DBT och MBT ökar påtagligt in emot Köping (Fig. 35), där de högsta halterna uppmättes i den inre hamnen och djuphamnen.

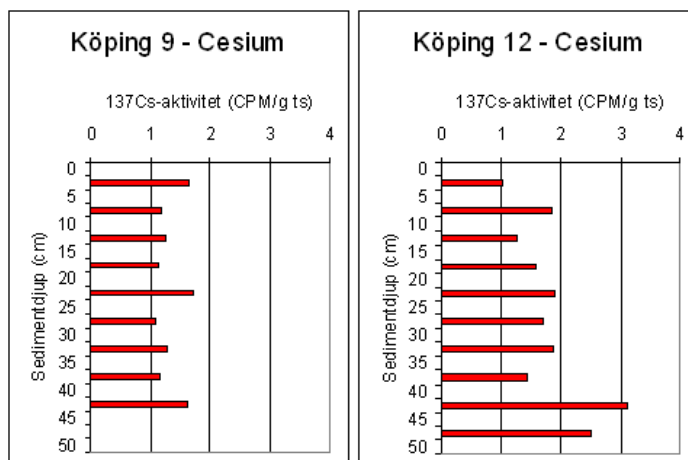
Figur x36 Datering av sedimentkärnor från strax öster om vändplatsen (Köping 9) och nära farleden ca 4,5 km sydost om vändplatsen (Köping 12).

Strax öster om vändplatsen och strax väster om farleden på ett avstånd av ca 4,5 km från vändplatsen togs sedimentkärnor med Geminihämtare. Kärnorna snittades och prover togs ut

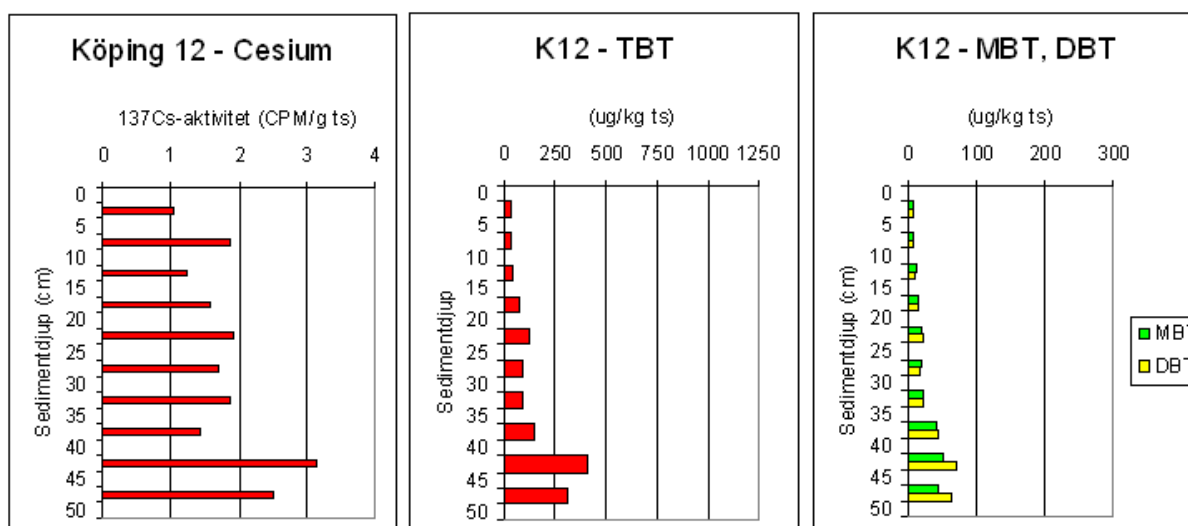
Figur 38  $^{137}\text{Cs}$ -profil tillsammans med halter av TBT, DBT och MBT i sedimentkärnan K12 från strax väst om farleden ca 4,5 sydost om vändplatsen.

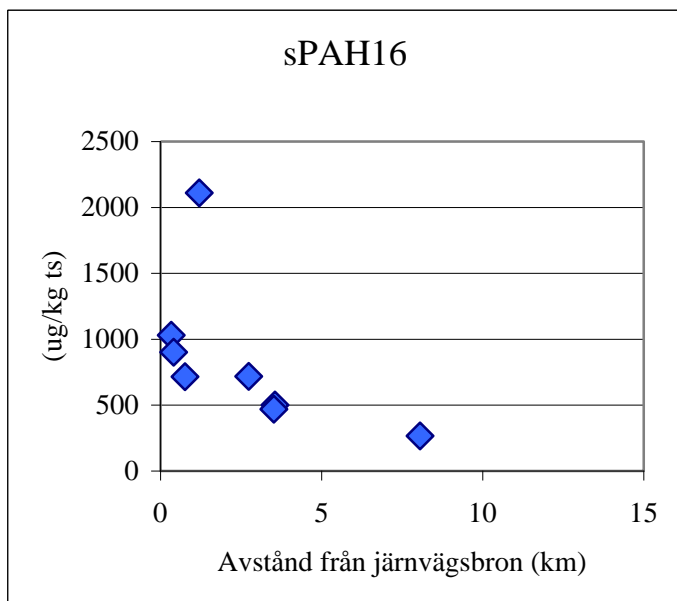
Figur 39 Halter av sPAH16 i ytsediment (0-2 cm) i förhållande till avståndet från Järnvägsbron.

En gradient indikeras med ökande sPAH16-halter in emot Köping (Fig. 39) även om materialet är litet från fjärden Galten.

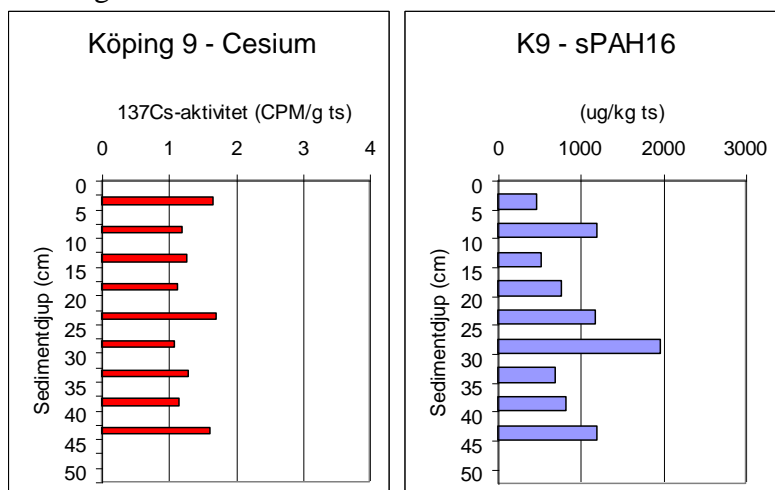
Figur 40 Halter av sPAH11 i sedimentkärnan K9 från strax ost om vändplatsen.

Även om halten av sPAH11 är att karakterisera som medelhög på station K9 intill vändplatsen (Fig. 40) är halterna avsevärt högre längre ned i kärnan och är på flera nivåer att karakterisera som hög halt.

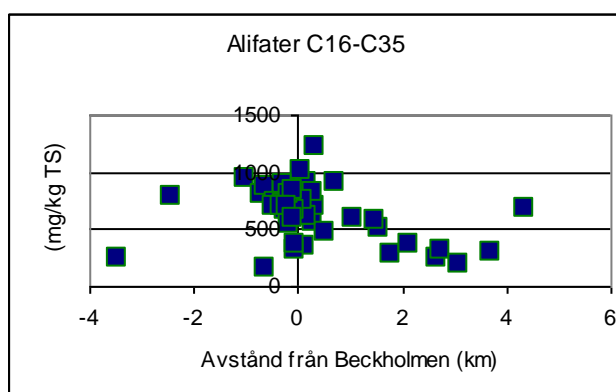
Figur 41 Halter i ytsediment (0-2 cm) av alifater C16-C35 i Saltsjön i förhållande till avståndet från Beckholmen i centrala Stockholm. Minusvärden på avståndet representerar stationer i den västra halvcirkeln från Beckholmen, plusvärden representerar den östra halvcirkeln. (Från Jonsson 2010).

Detta kan jämföras med halter från t.ex. Saltsjön i centrala Stockholm (Fig. 41) där halterna av tunga alifatiska kolväten C16-C35 varierar mellan 150 och 1230 mg/kg ts med ett medianvärde på 665 mg/kg ts. Detta är 10-20 gånger högre än i Köpings djuphamn men endast drygt tre gånger högre än i den inre hamnen. Bedömningen är att de alifatiska kolvätena inte utgör någon betydande sedimentförorening i de planerade muddringsområdena i Djuphamnen. Om muddring skall företagas i den inre hamnen bör dock de förhållandevis höga halterna beaktas.

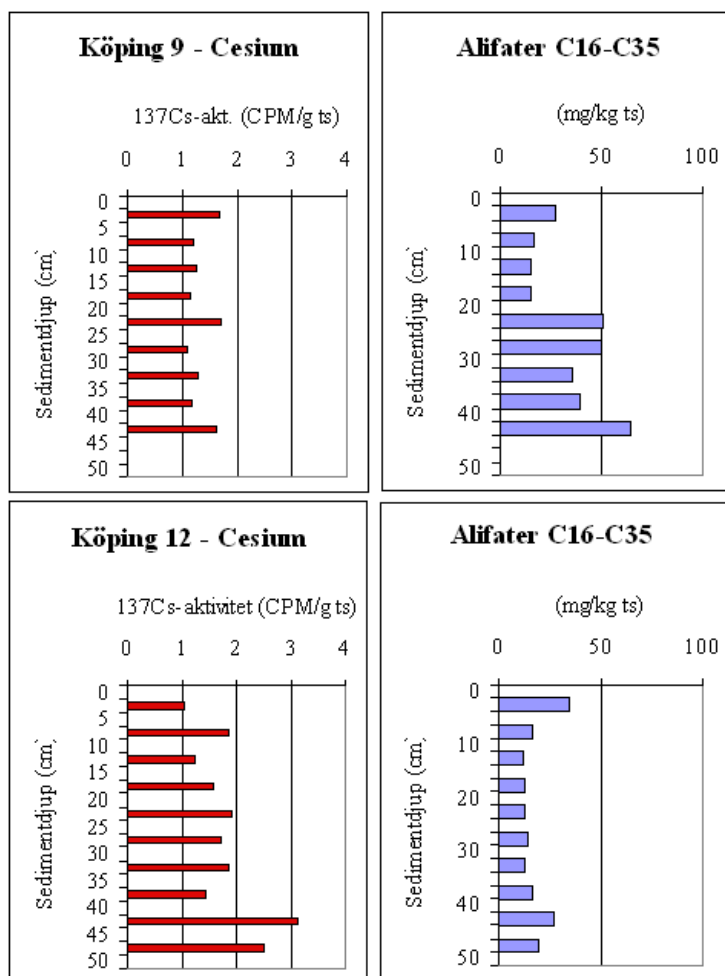
Figur 42 Halter av alifater (C16-C35) i kärnor från station K9 och K12.

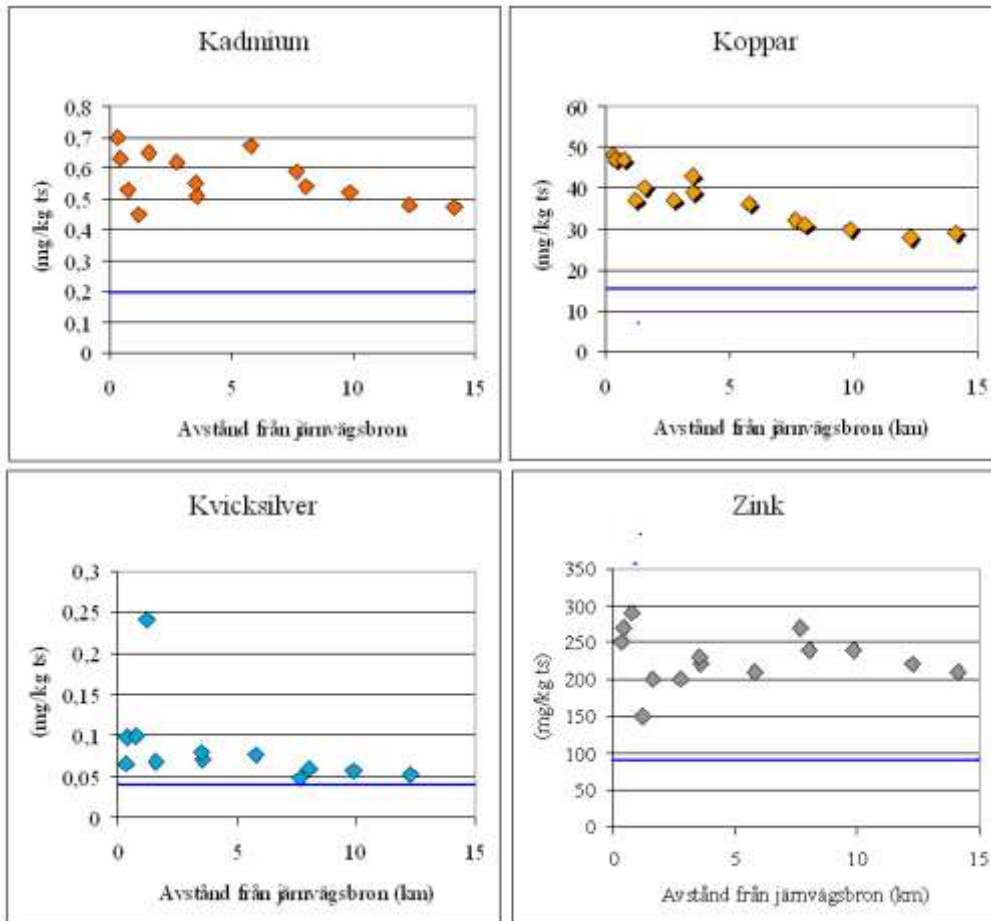
Figur 42 Halter av metaller i ytsediment (0-2 cm) i förhållande till avståndet från Järnvägsbron.

järnvägsbron (Fig. 42). Ökningen är i runda tal en fördubbling vad gäller koppar och kvicksilver medan kadmium ökar med ca 50 %. Zinkhalterna har ett något annorlunda förlopp och uppvisar ett otydligare mönster med stor avvikelse från jämförvärdet i Inre hamnen och vid vändplatsen. Även mitt ute på Galten har halterna stor avvikelse från jämförvärdet. Halterna är ungefär lika höga idag som 2003, då en undersökning gjordes av metallbelastningssituationen utanför Kungsör och ute på Galten (Karlsson och Jonsson 2004).

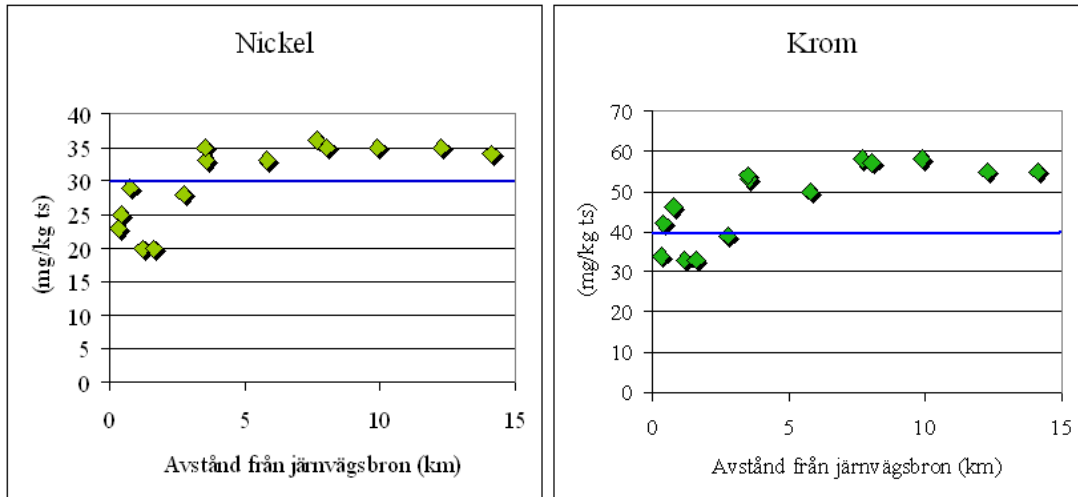
Figur 43 Halter av metaller i ytsediment (0-2 cm) i förhållande till avståndet från Järnvägsbron.
